# Gewässerbegehungen Meckenheim

## Auswertung der Ergebnisse

# Gewässerbegehungen

- ▶ 27. Oktober bis 24. November 2021
  - ▶ Sechs Gewässerbegehungstage
  - ▶ Ca. 800 Fotos
- ▶ Kategorisierung
  - ▶ **Kategorie A:** Es ist nichts Auffälliges erkennbar (ca. 40 % der Fotos).
  - ▶ **Kategorie B:** Auffälligkeit erkennbar; aktuell kein Handlungsbedarf (ca. 10 % der Fotos); Beobachten.
  - ▶ **Kategorie C:** Auffälligkeit erkennbar; Handlungsbedarf (ca. 50 % der Fotos)

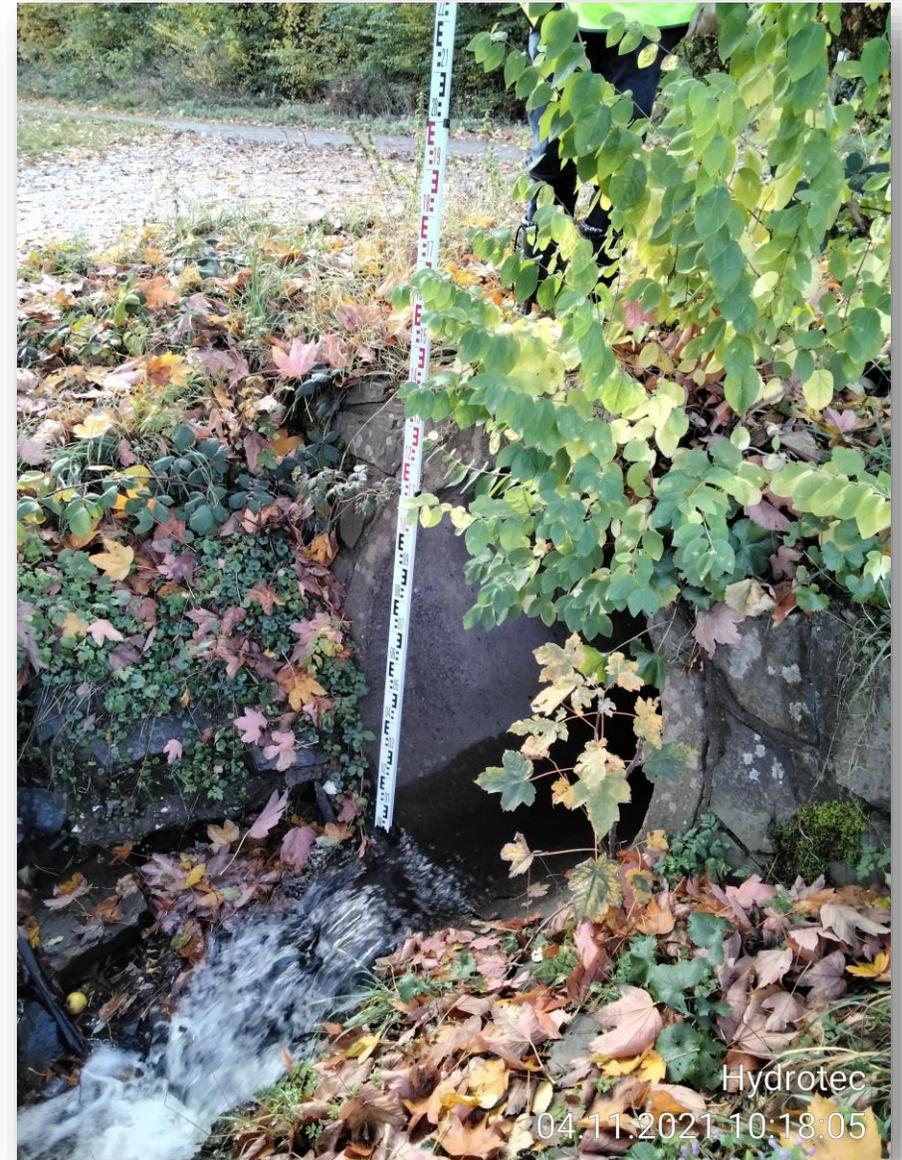
Ersdorfer Bach, Auslauf nördlich der A61

LON	7,008137
LAT	50,60192
ALTITUDE	252,167
DIRECTION	205,29
DATE	04.11.2021 10:18:05
FILENAME	Foto_20211104_101805.jpg
FULLPATH	o:\P2608_Starkregen_Begehungen_Meckenheim\3_Terminel
km	2,40977
Gewaesser	Ersdorfer Bach
Priorität	9
offeneFrag	
Anmerkung	Durchlass spülen nicht erforderlich; Durchlass DN 1200
GEWKZ	274232
Kat	A
Beschreibung	Durchlass

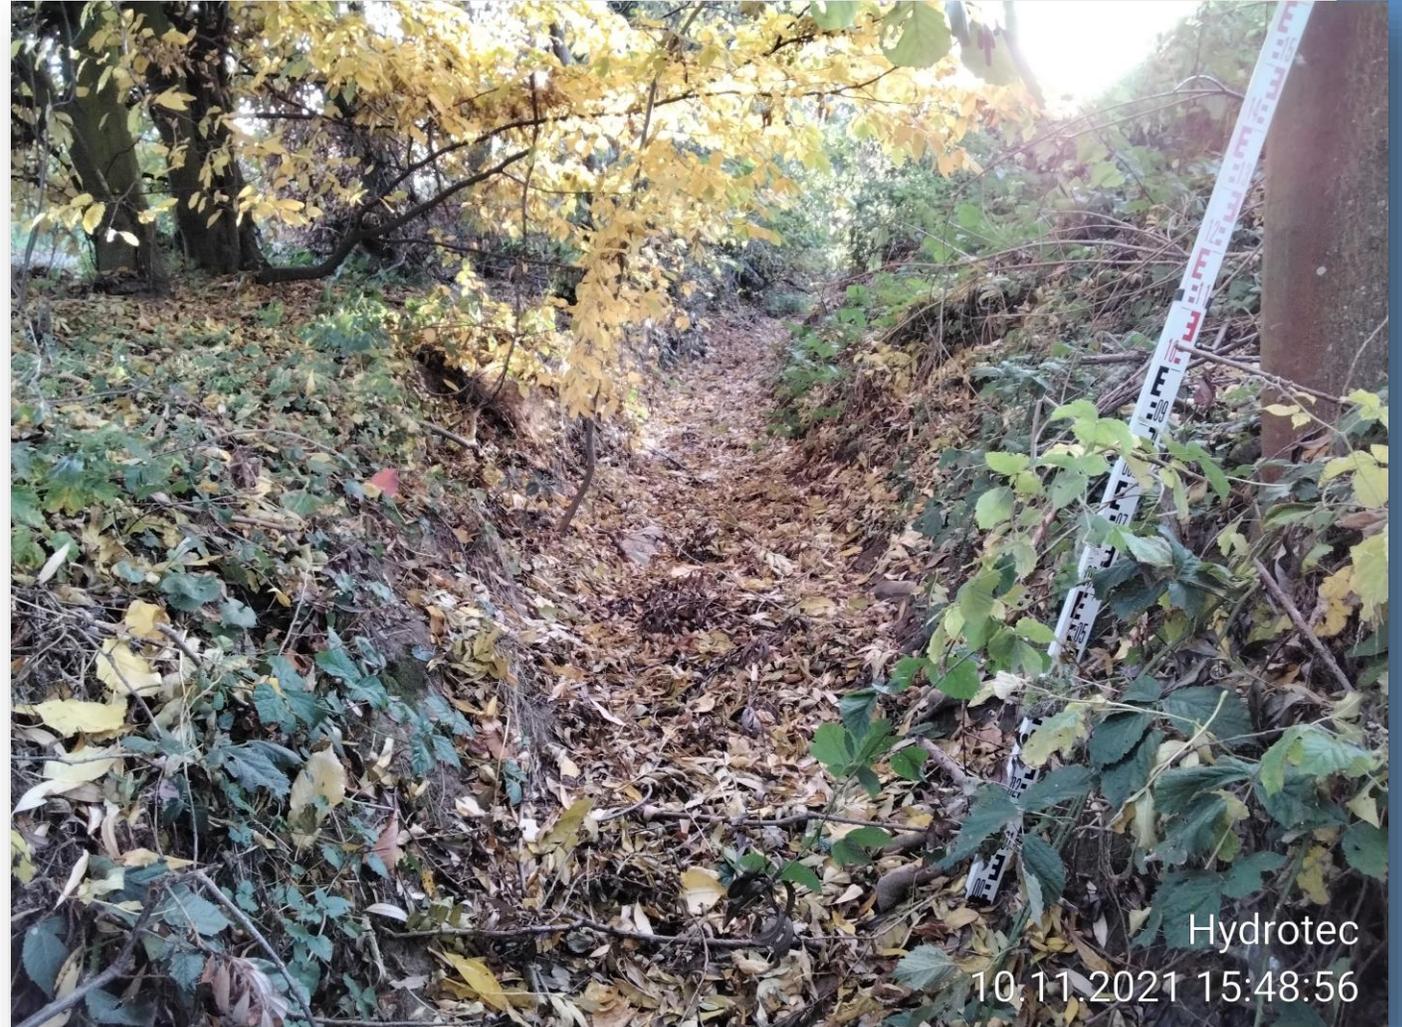
DATE	10.11.2021 15:48:56
FILENAME	Foto_20211110_154856.jpg
FULLPATH	o:\P2608_Starkregen_Begehungen
km	4,34937
Gewaesser	Morsbach
Priorität	9
offeneFrag	
Anmerkung	Sohle trocken
GEWKZ	274234
Kat	A
Beschreibung	Gerinnequerschnitt

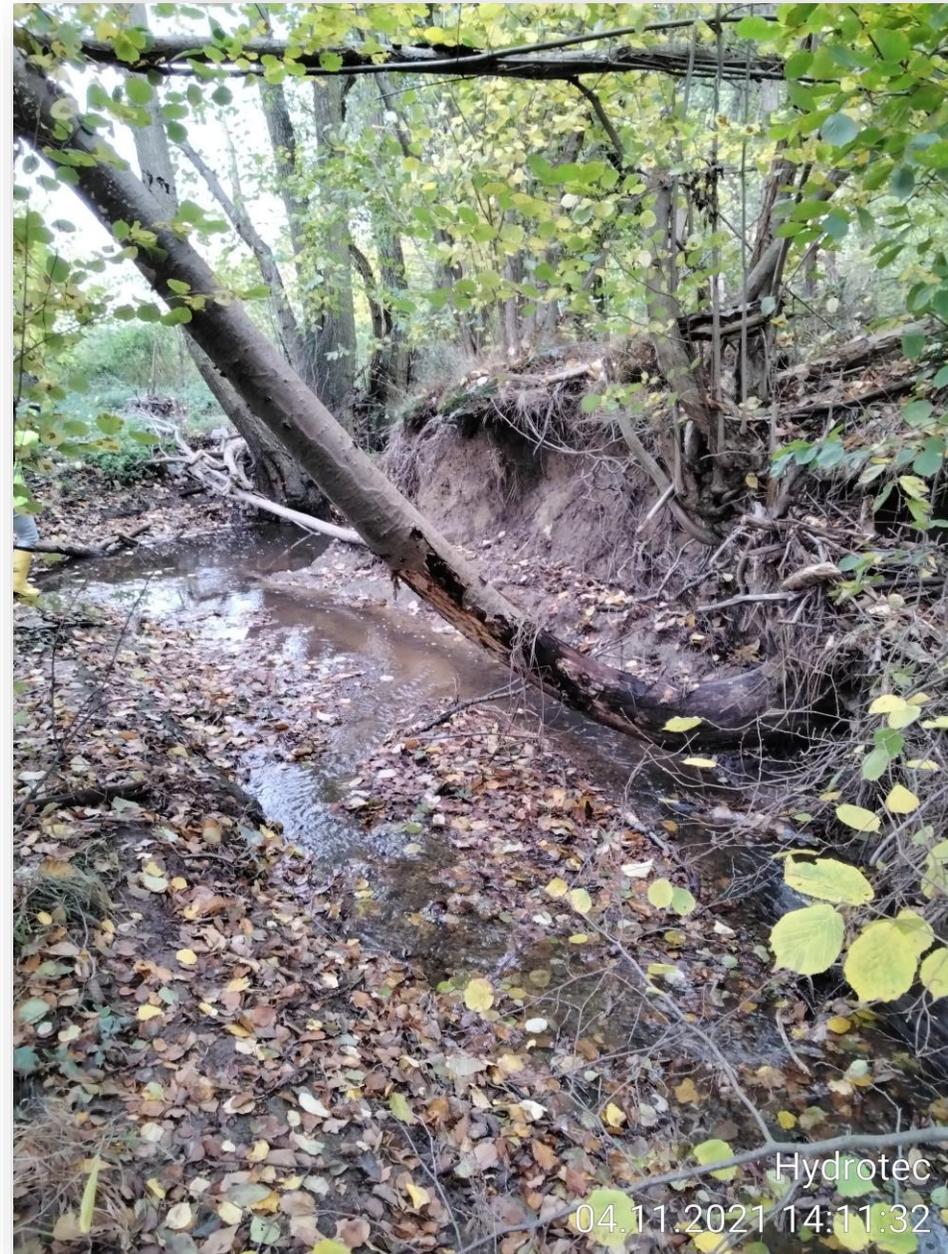
Ersdorfer Bach, Kilometer 5,0; 1,3 km oberhalb von Ersdorf

LON	6,989799
LAT	50,586103
ALTITUDE	288,908
DIRECTION	31,91
DATE	04.11.2021 14:11:32
FILENAME	Foto_20211104_141132.jpg
FULLPATH	o:\P2608_Starkregen_Begehungen_Meckenheim\3_Termine\Fotos\Fo
km	4,98931
Gewaesser	Ersdorfer Bach
Priorität	9
offeneFrag	
Anmerkung	Böschungen ausgespült. Wurzeln freigelegt. Kein Handlungsbedarf.
GEWKZ	274232
Kat	B
Beschreibung	Böschungserosion

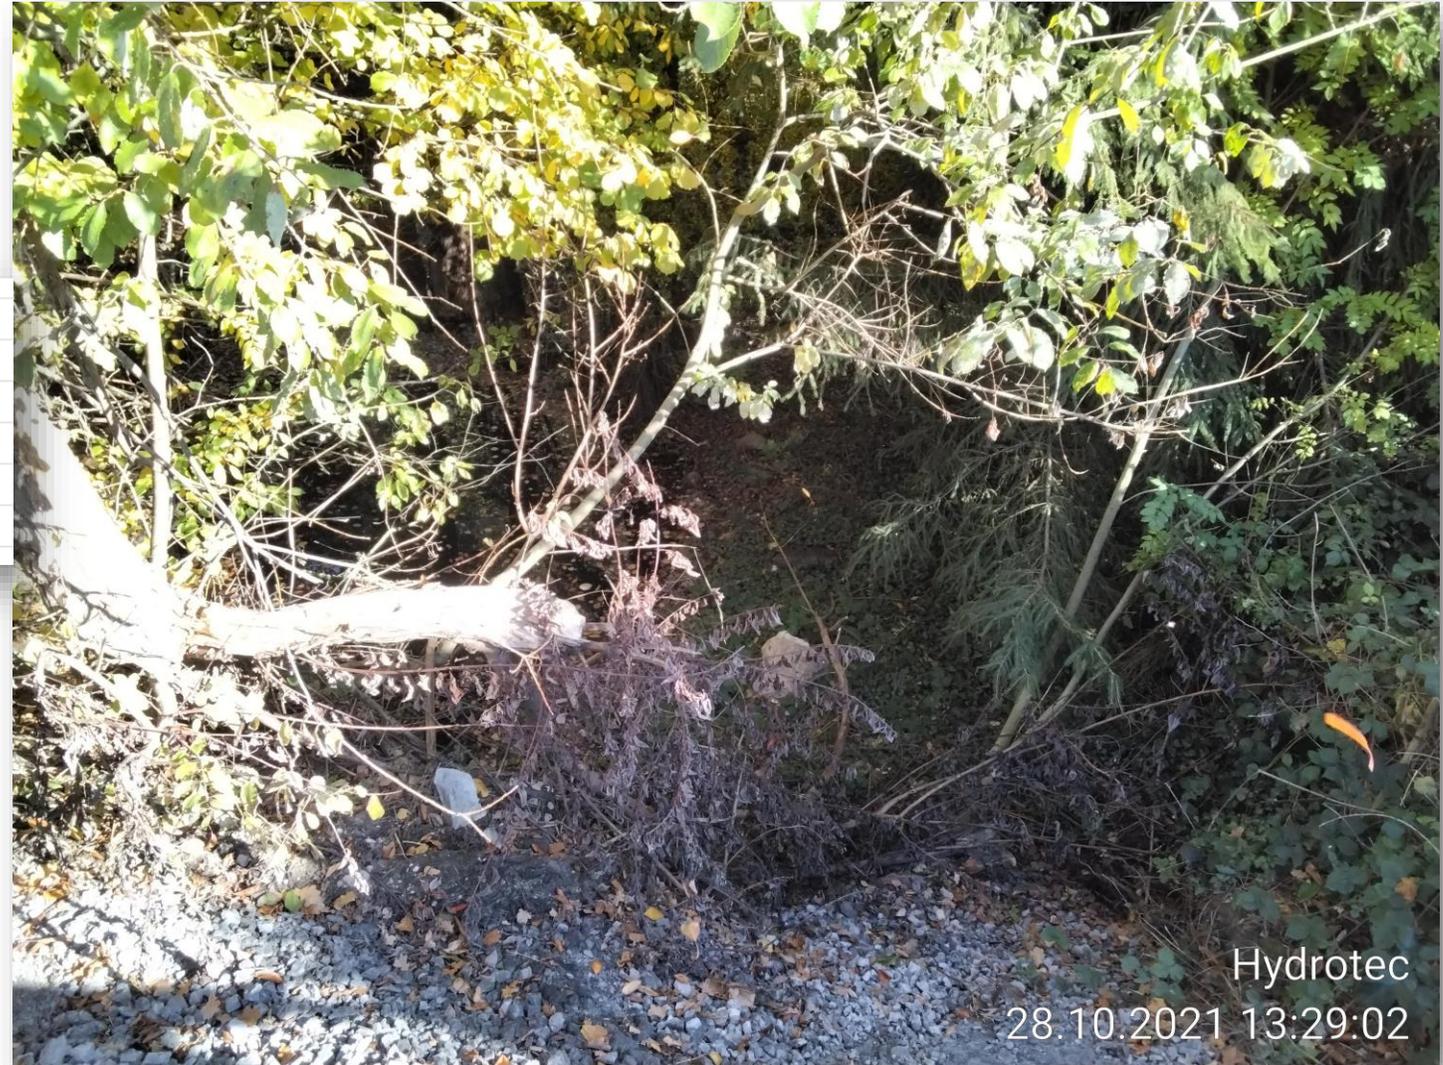
LON	6,999951
LAT	50,583205
ALTITUDE	282,699
DIRECTION	63,85
DATE	28.10.2021 13:29:02
FILENAME	Foto_20211028_132902.jpg
FULLPATH	o:\P2608_Starkregen_Begehungen_M
km	4,928
Gewaesser	Altendorfer Bach
Priorität	9
offeneFrag	
Anmerkung	
GEWKZ	27422
Kat	B
Beschreibung	Vegetationsablagerungen im Quersch

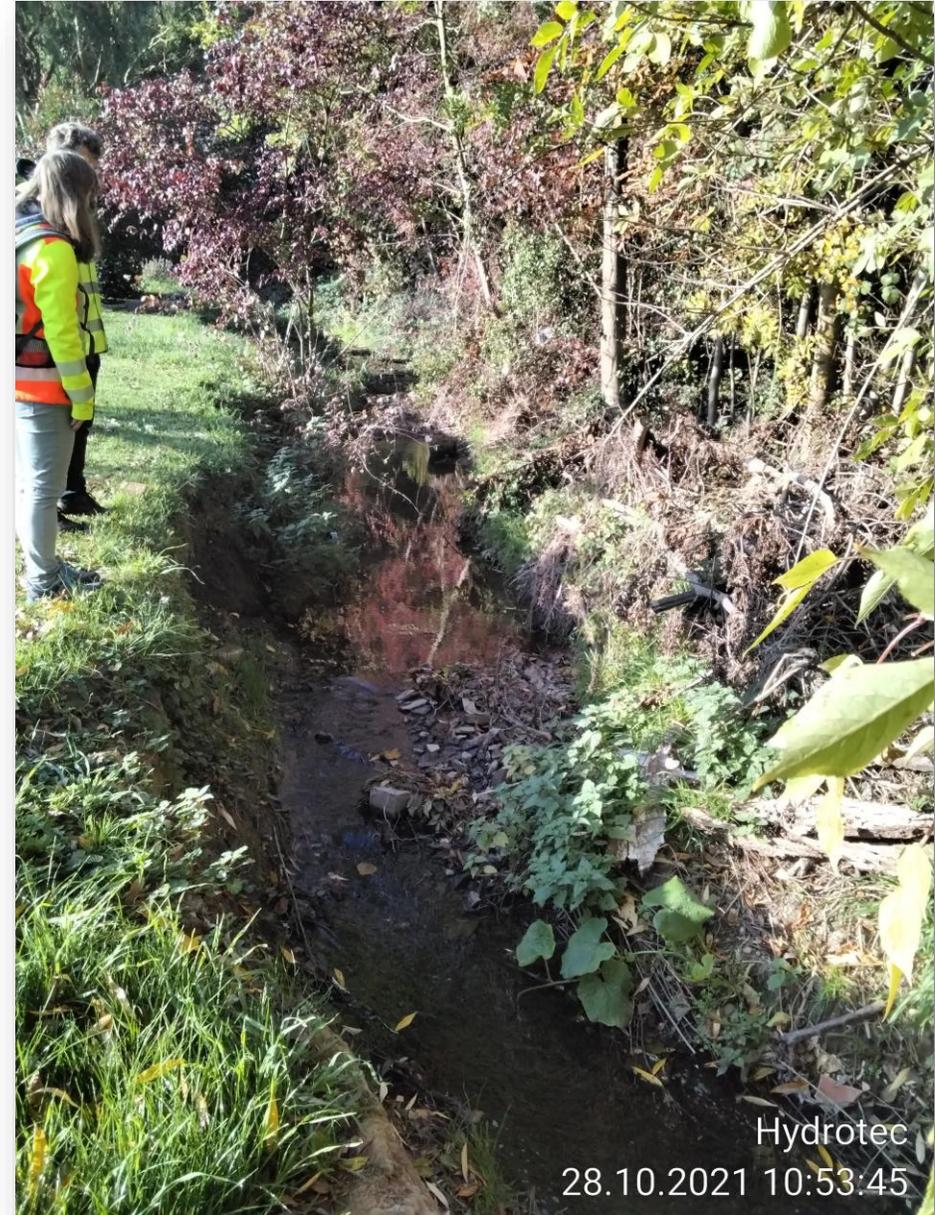
Altendorfer Bach, Kilometer 3,05, Krötenpfuhl

- Böschungserosion
  - auf privaten Grundstücken
  - Bei landwirtschaftlichen Grundstücken
  - Außerorts / innerorts

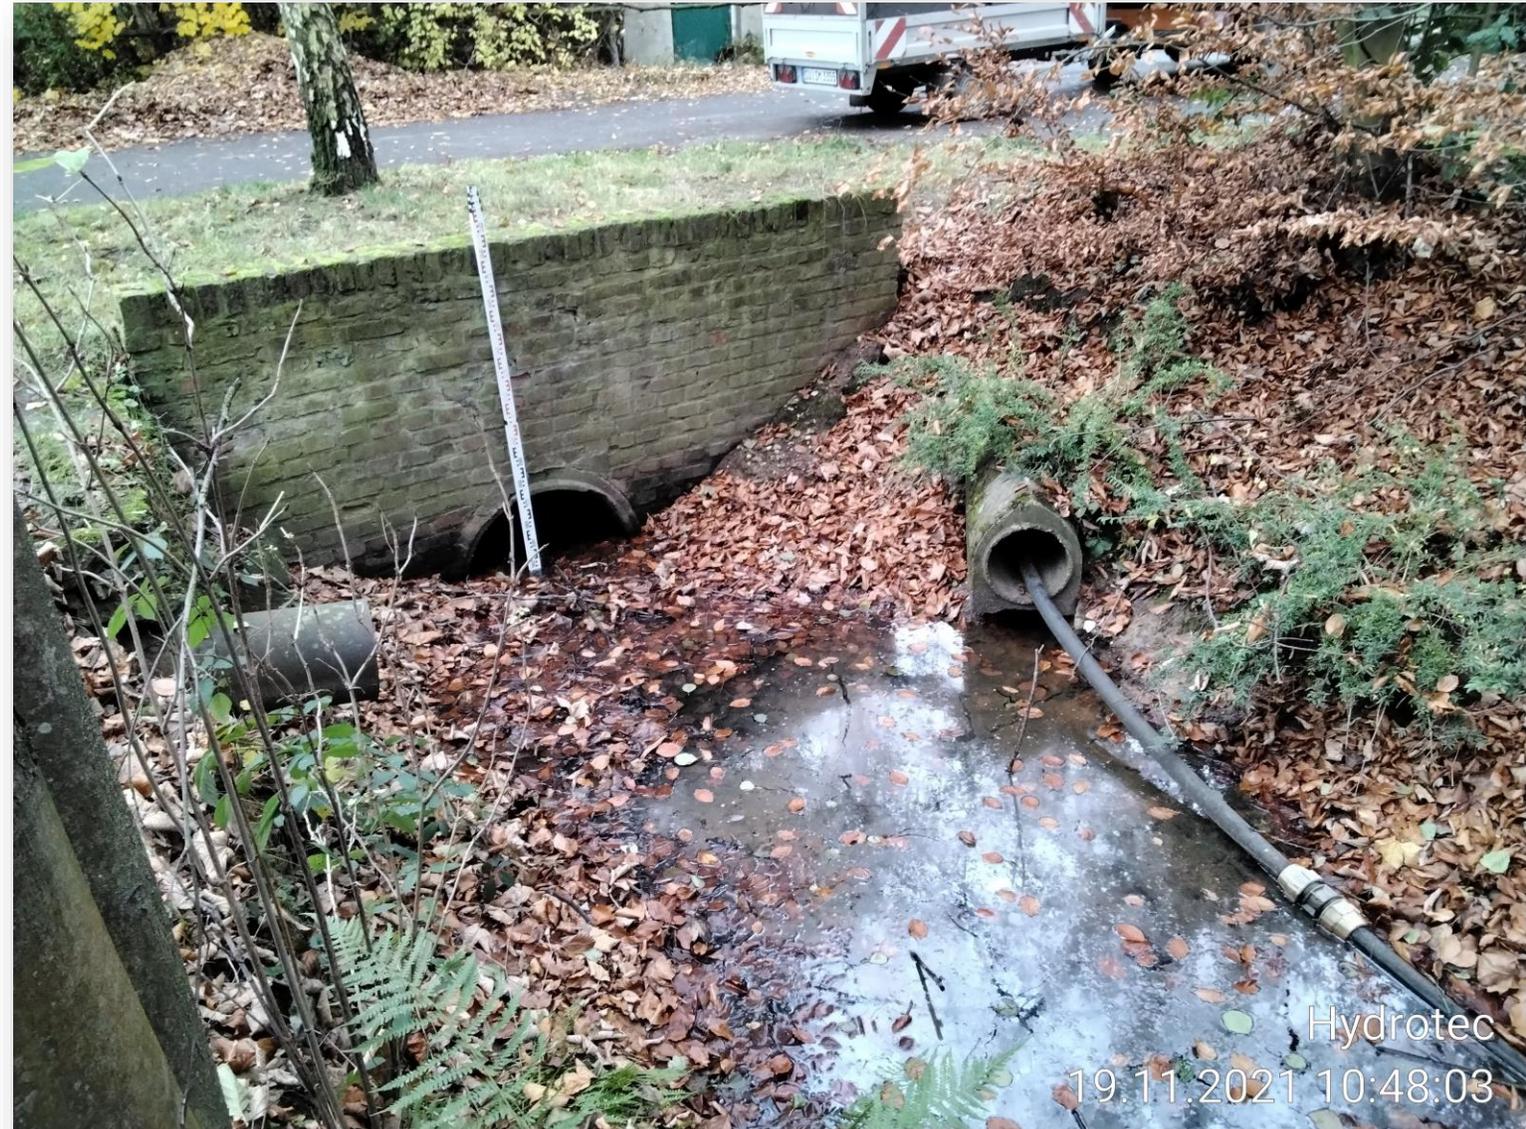
Eisbach, Meckenheim nahe Gerhard-Boeden-Straße

- Spülen von Durchlässen
- Sedimentschicht im Rohr erwünscht
- Nicht jede Verrohrung mit Sedimentschicht muss gespült werden.

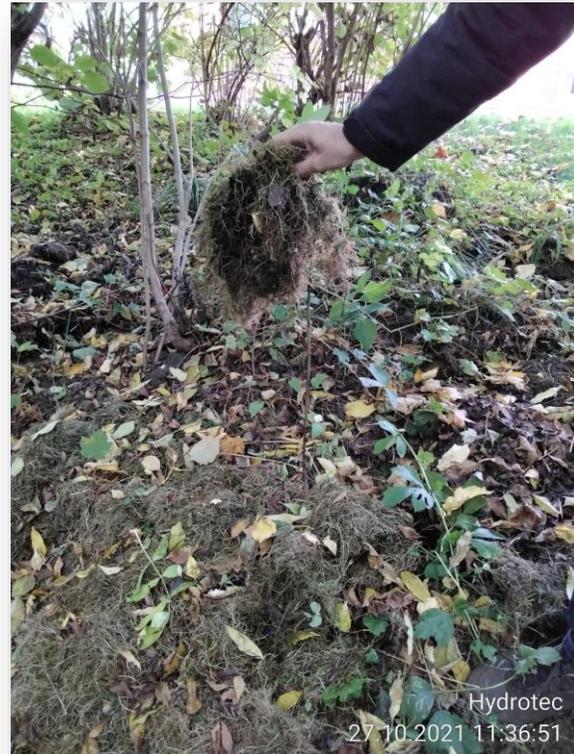
Altendorfer Bach, Kilometer 3,7; Kutzenberg

- Beseitigung von Unrat; Beseitigung / Sanierung von Anlagen am Gewässer
- **Grünschnitt**
- Holzlager
- ...

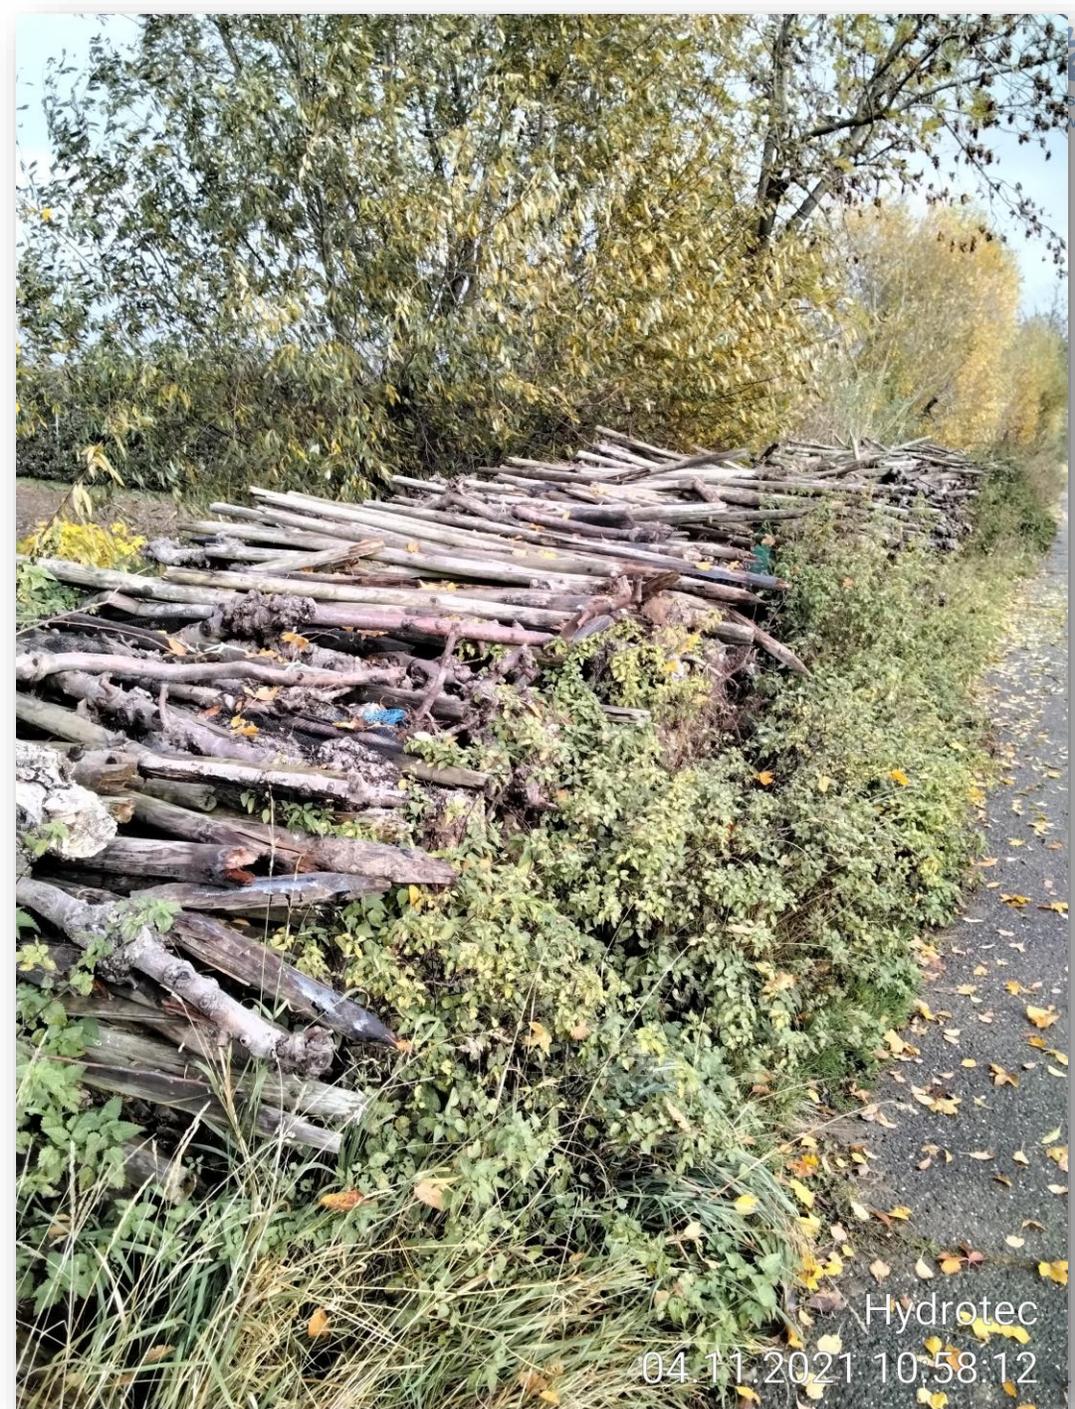
- Beseitigung von Unrat; Beseitigung / Sanierung von Anlagen am Gewässer
- Grünschnitt
- **Holzlager**
- ...

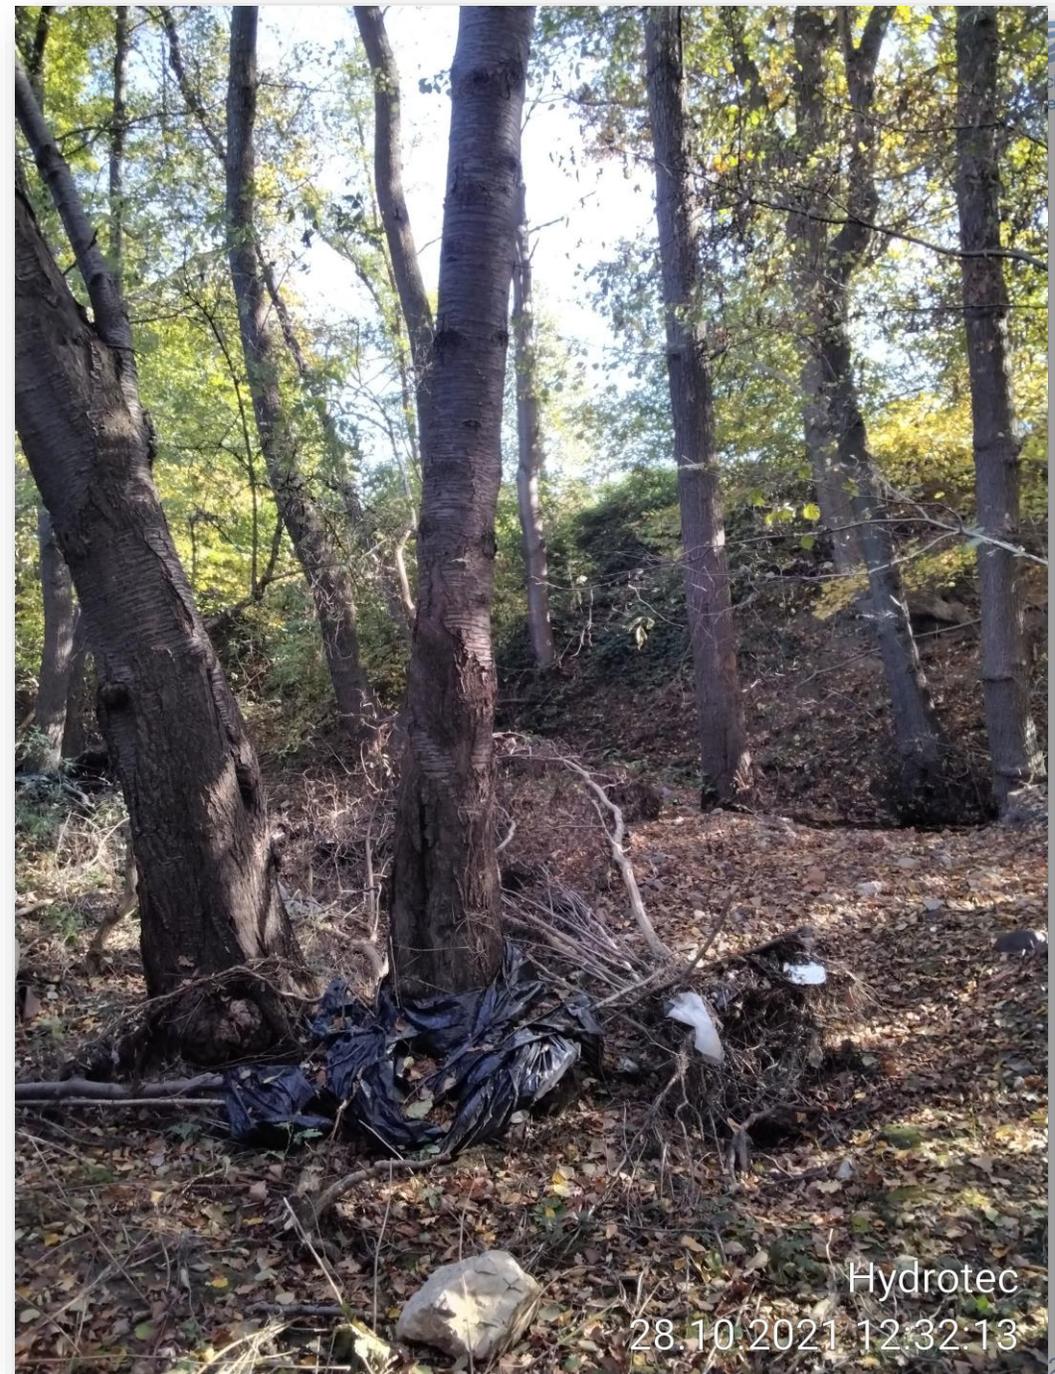
**Kategorie C:** Auffälligkeit erkennbar;  
Handlungsbedarf aufgrund von Unrat

- Gewässerunterhaltung an schwer zugänglichen Stellen
- Tiefe Einschnitte z. B. westlich Altendorf
- Waldgebiete

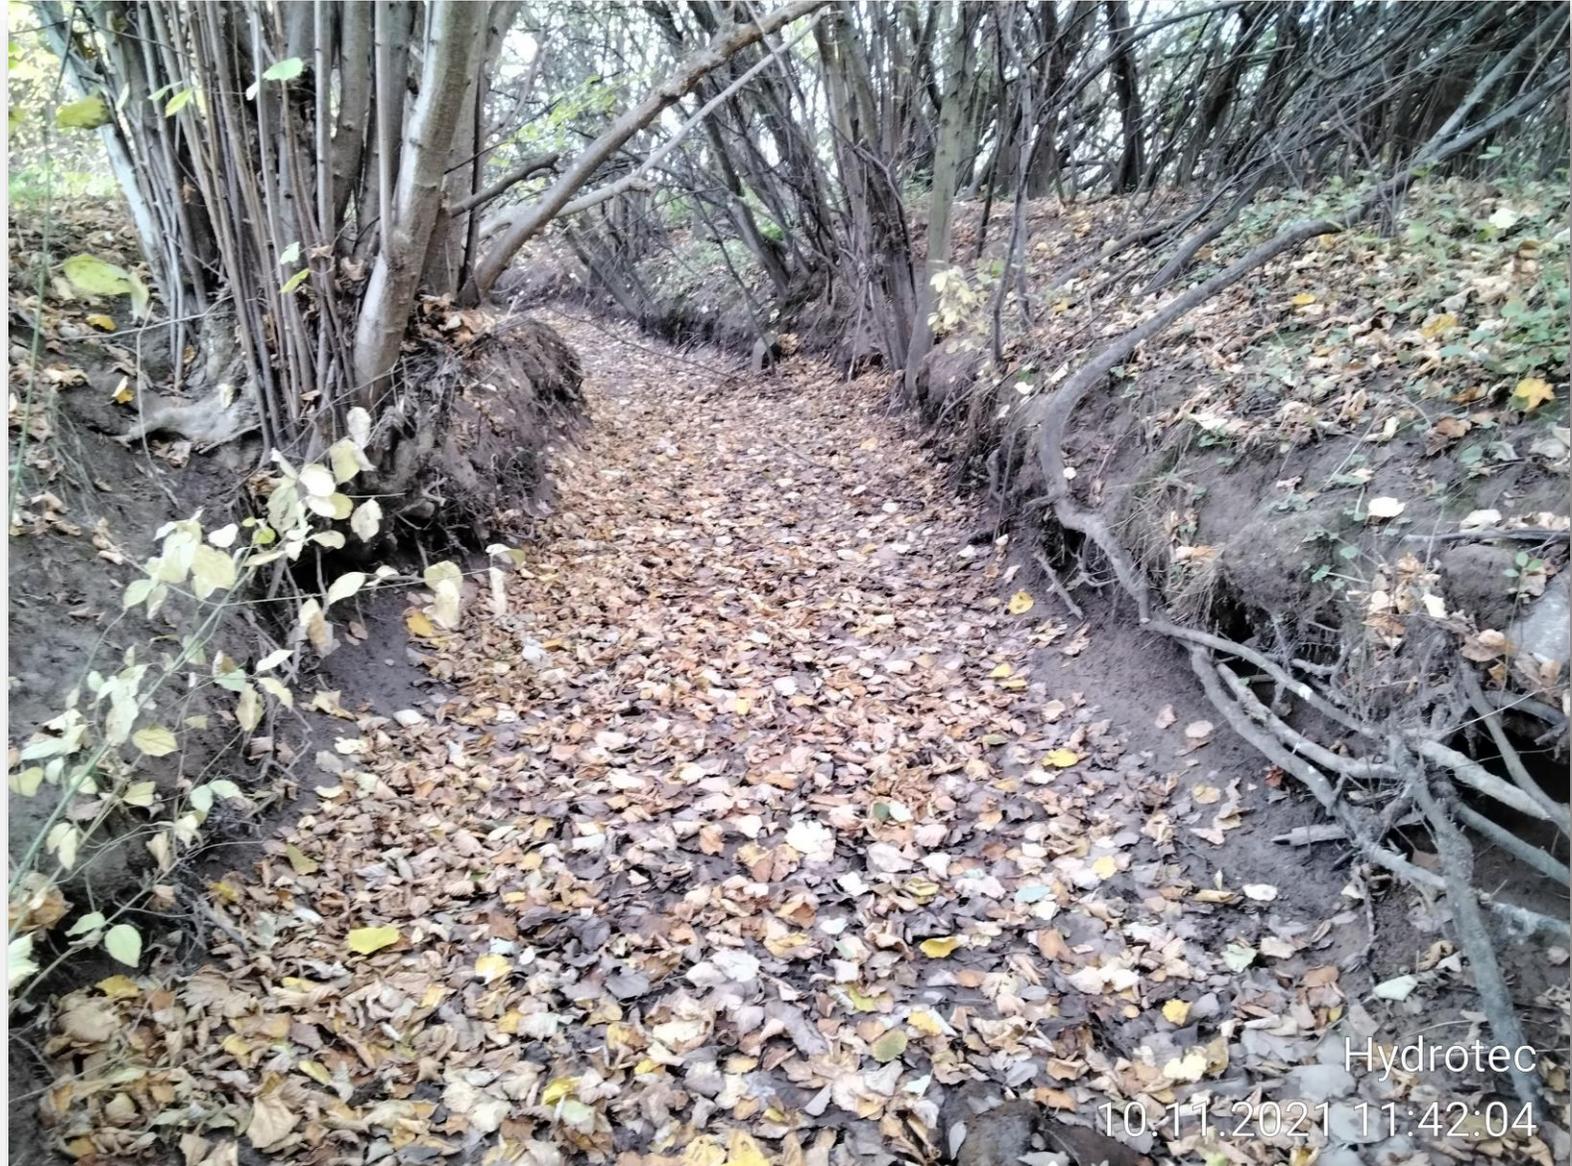
Morsbach, Kilometer 0,85

- Trockene Gewässer

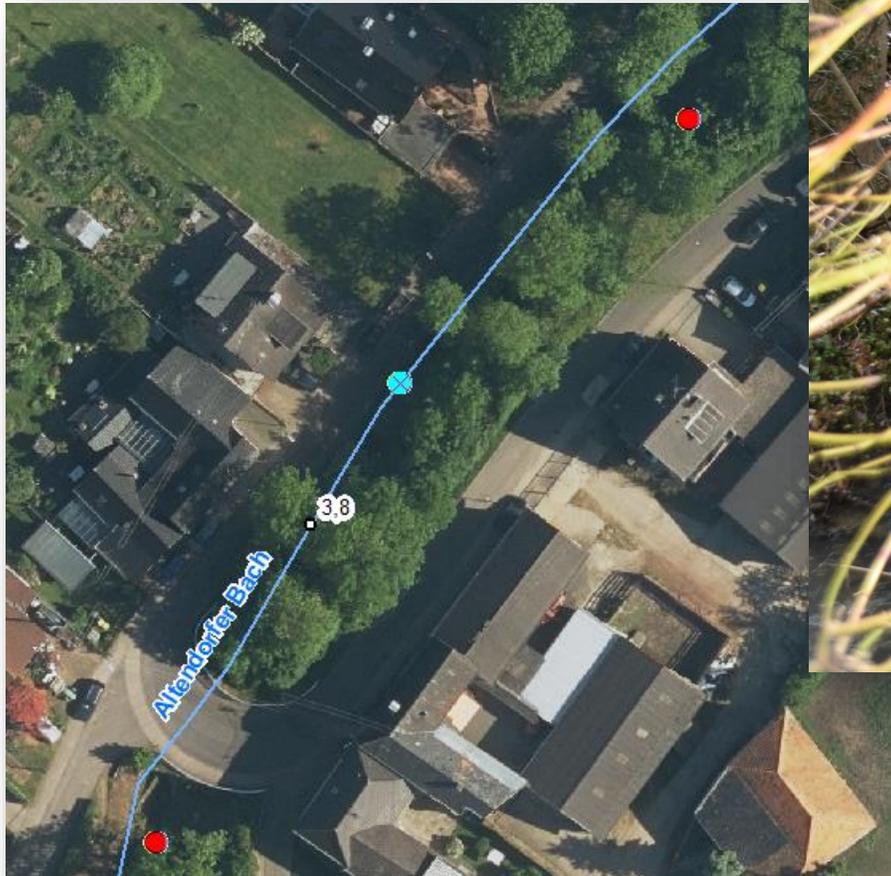
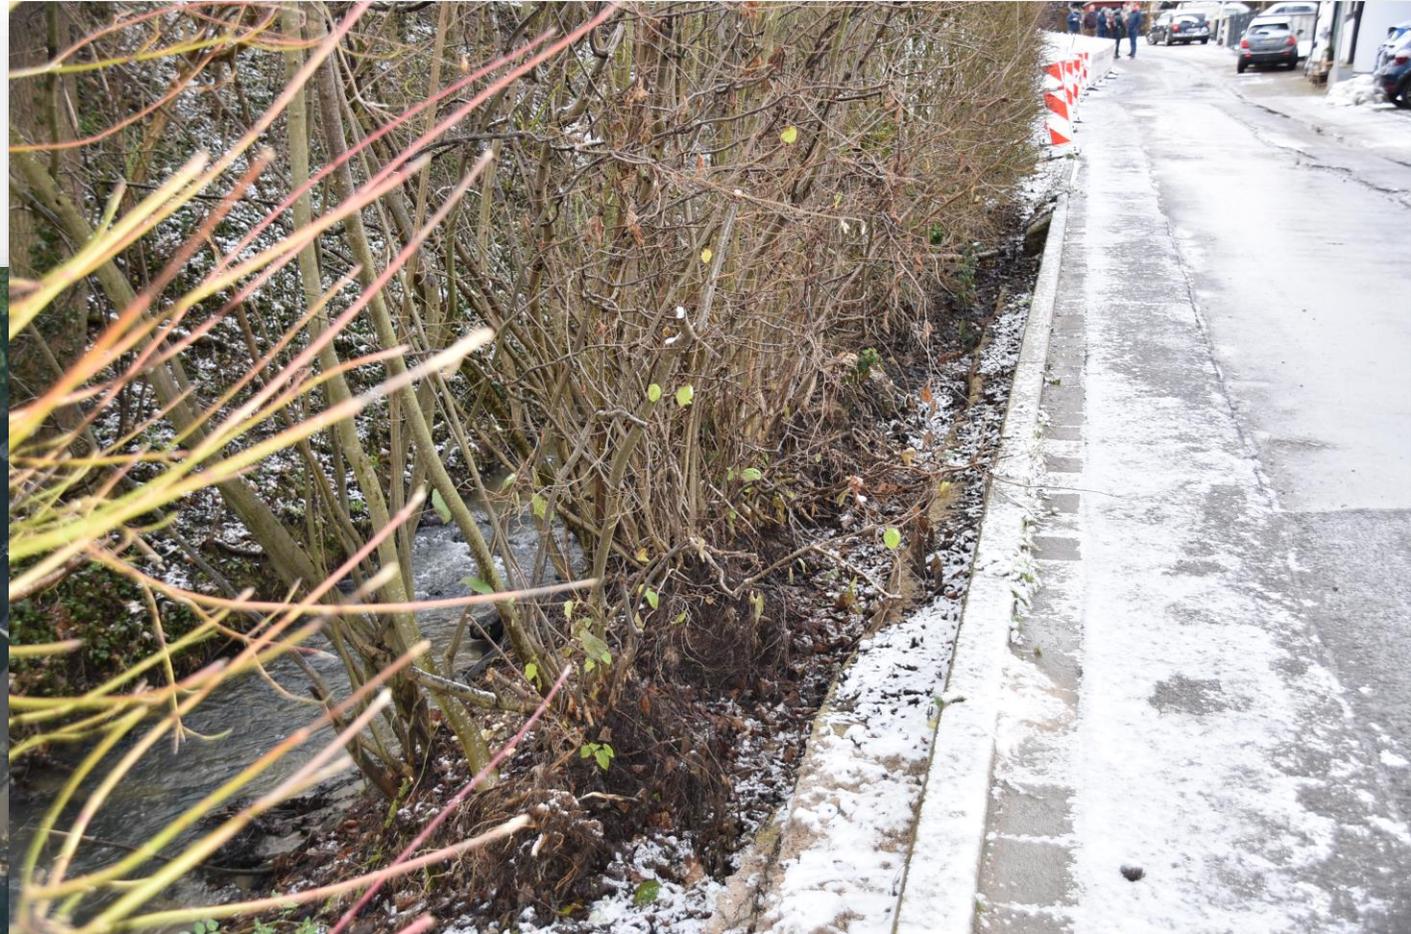
- ▶ Altendorfer Bach: Bachstraße
- ▶ ausgespülter Uferbereich, droht bei Hochwasser wegzubrechen: Befestigung erforderlich

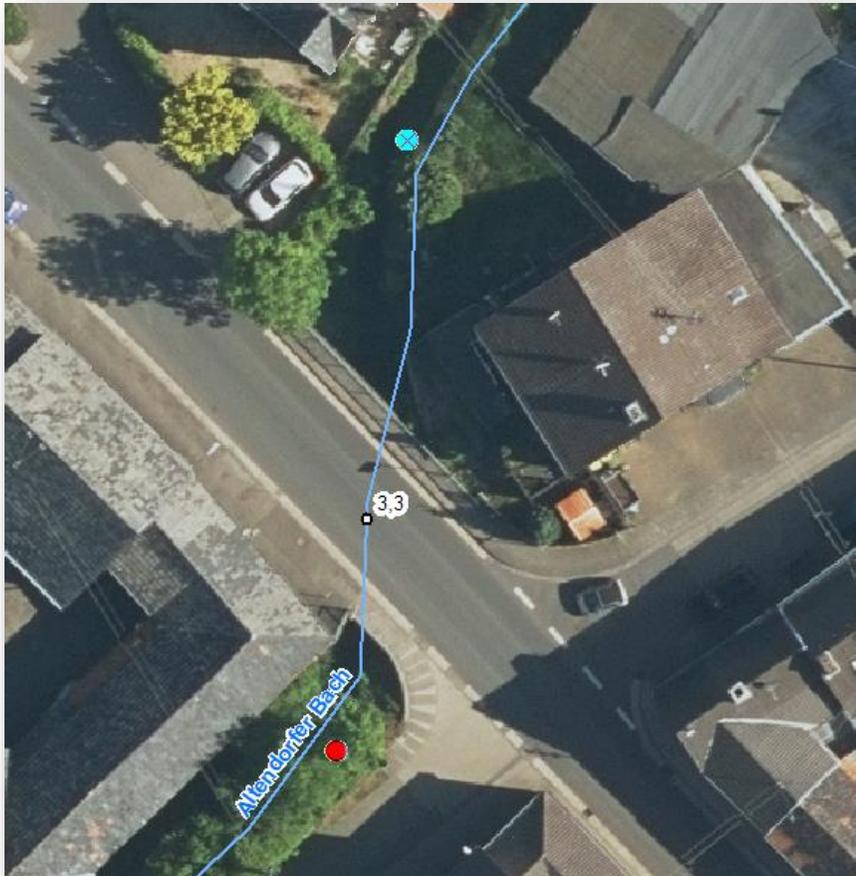
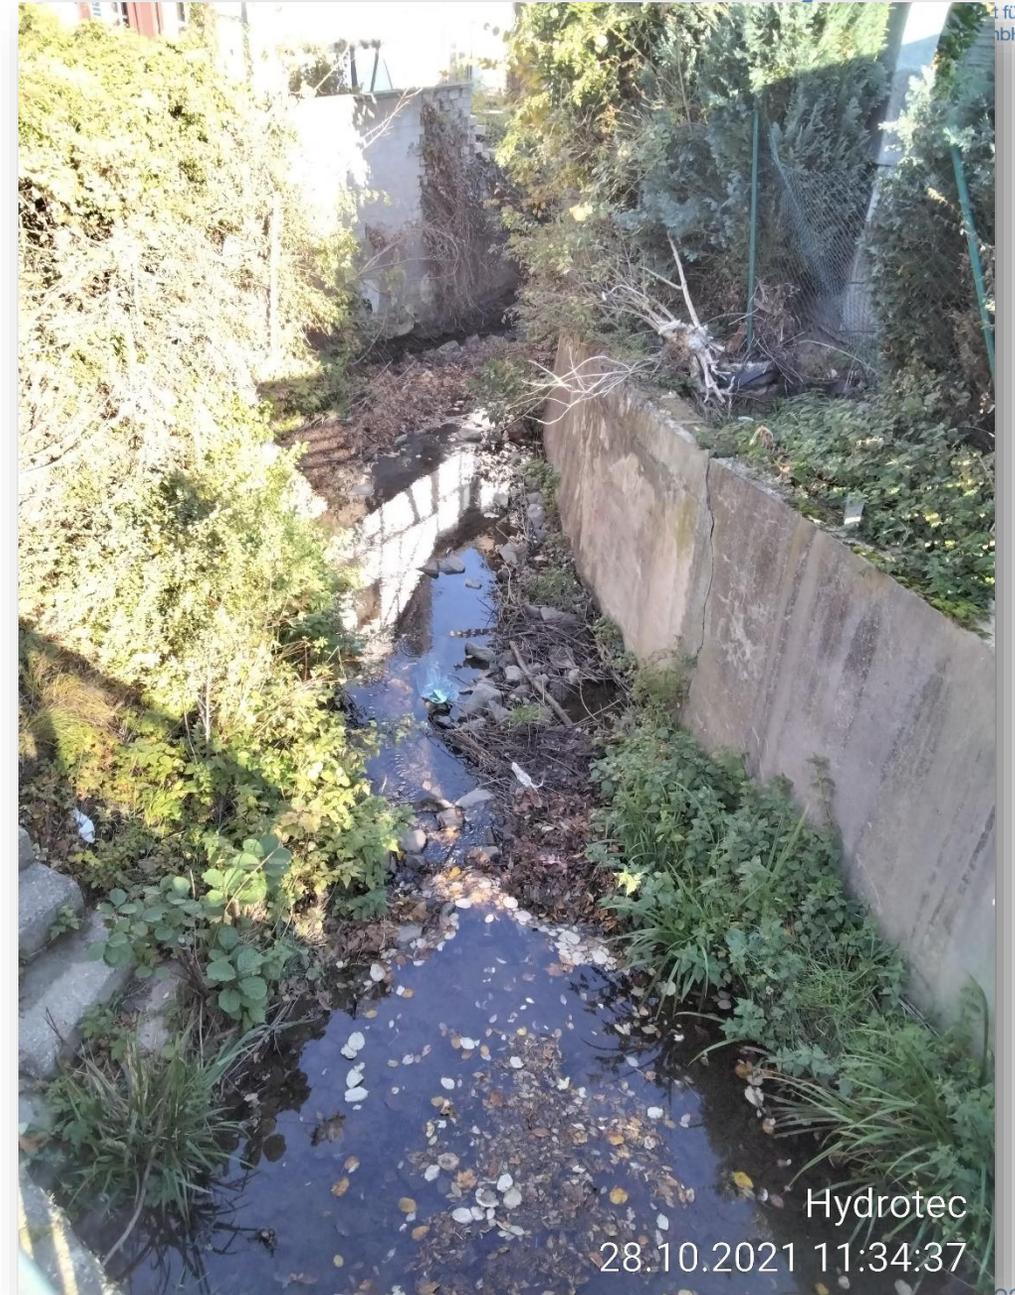
- ▶ Altendorfer Bach: Ahrstraße
- ▶ Bachlauf ab Brücke Ahrstrasse in Richtung Meckenheim liegt mit Steinen, Sediment und Schlamm zu; Reinigung erforderlich

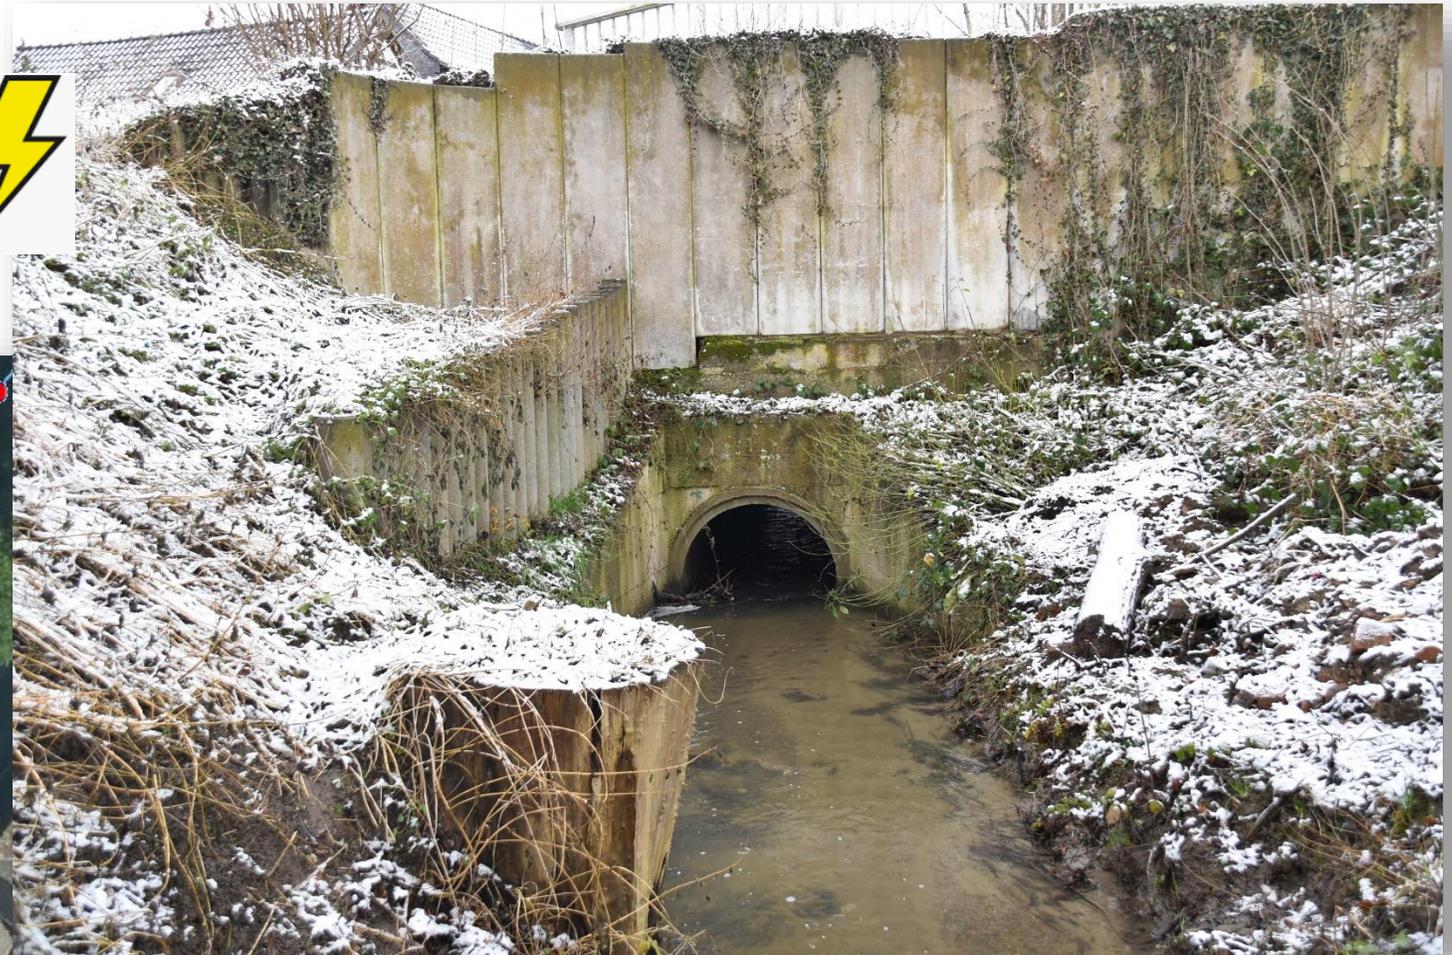
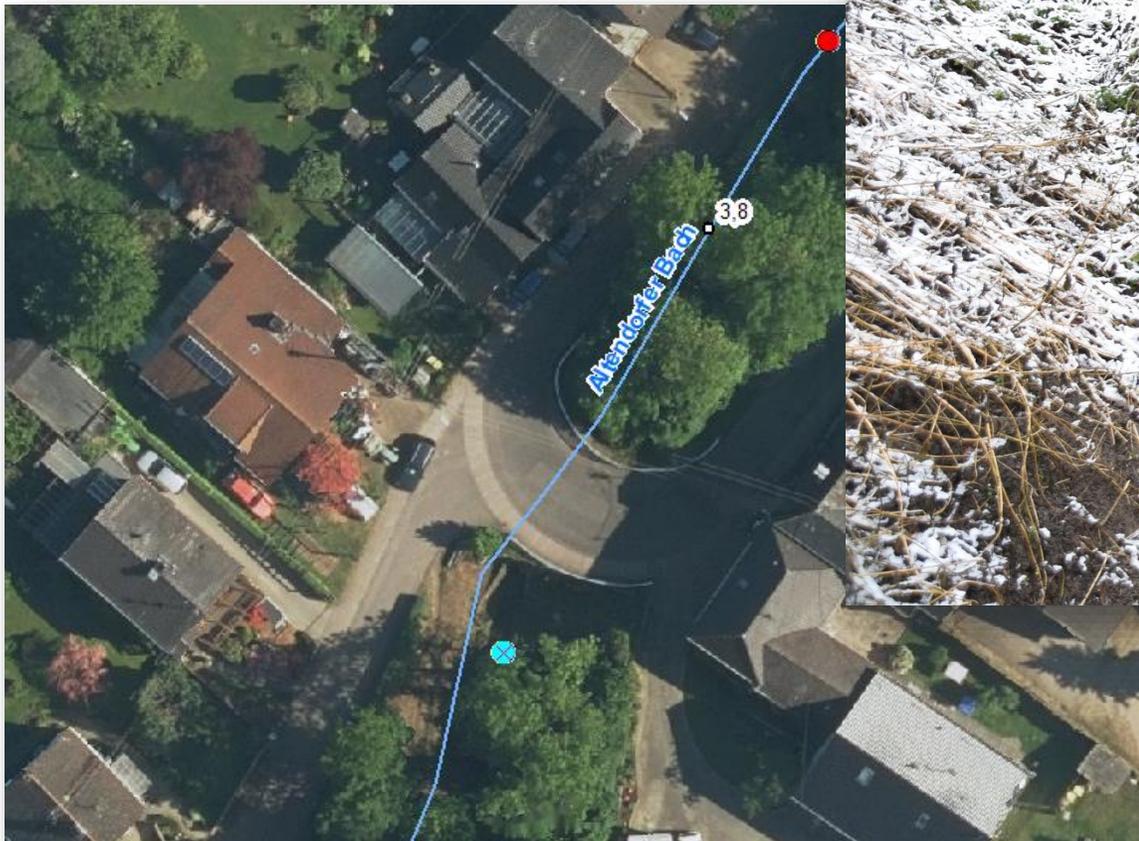
- ▶ Rohrdurchlauf unter der Brücke Bachstrasse/Kutzenberg ist zu einem Drittel mit Sediment zugesezt und bedarf der Reinigung

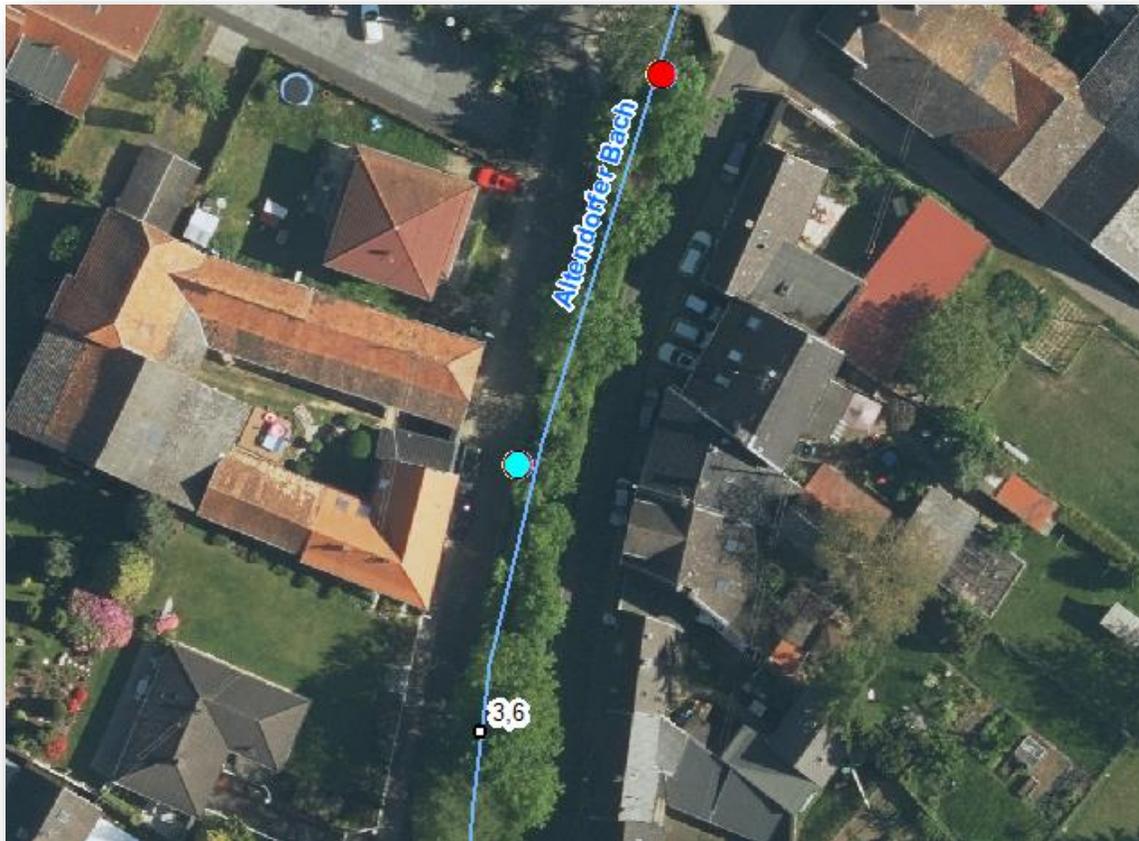
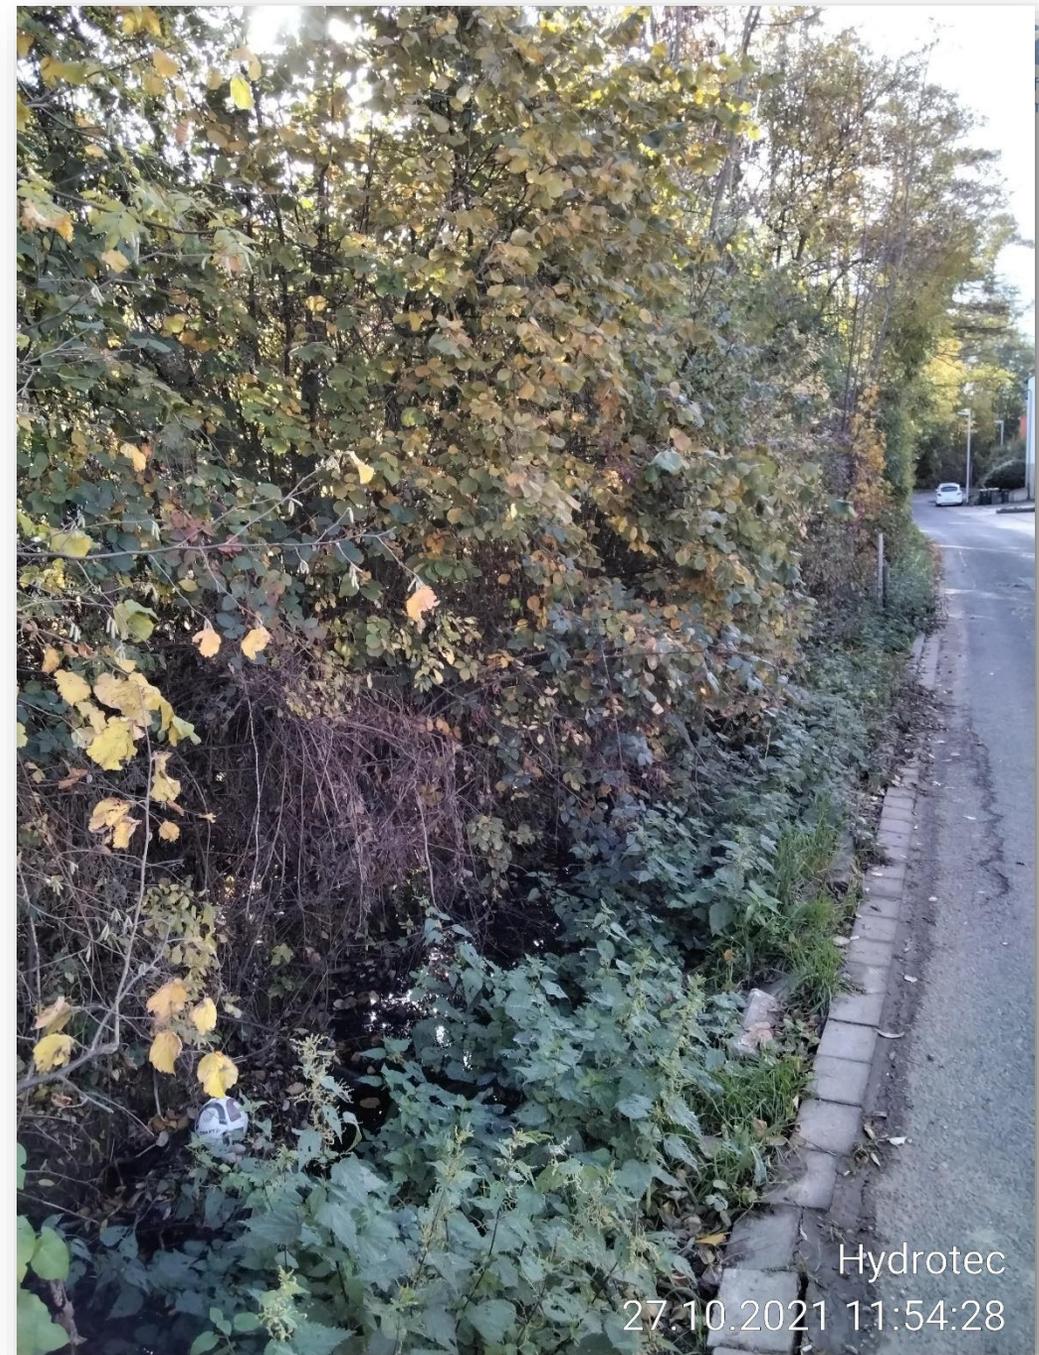
- ▶ „Bachstraße 2: tiefster Punkt der Strasse...Maßnahmen: Mauer aufstellen...“
