Hydraulische Nachweise Verwaltung Swistbachaue

Anmerkungen zum Begehungsgutachten

TOP Ö4: Hydraulische Nachweise Verwaltung Swistaue

Gewässerbegehungen (Folie vom 1. Februar)

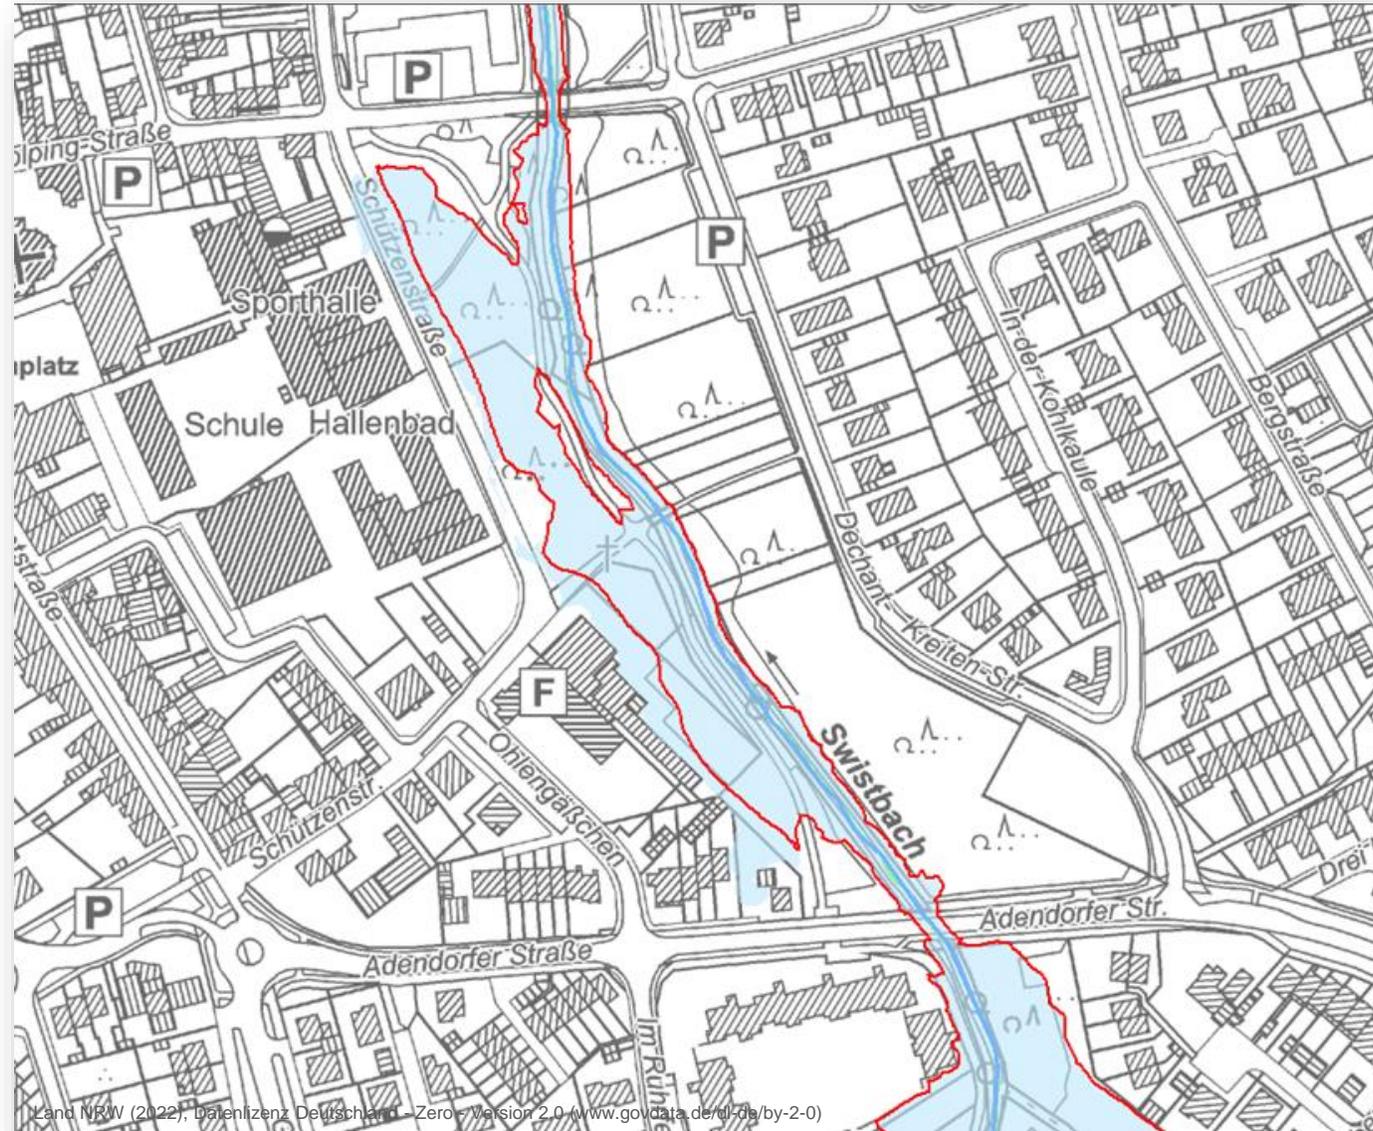
- ▶ Blaue Flächen: HQ100 Referenzzustand
 - ▶ Zustand ohne Verwaltung
- ▶ Rote Umrandung: HQ100 Planzustand
 - ▶ Zustand mit Verwaltung
- ▶ Verringerung des ausufernden Wassers um 430 m³ (sog. Retentionsraumverlust ist auszugleichen)

Überflutungen im Referenz- und im Planzustand; HQ100

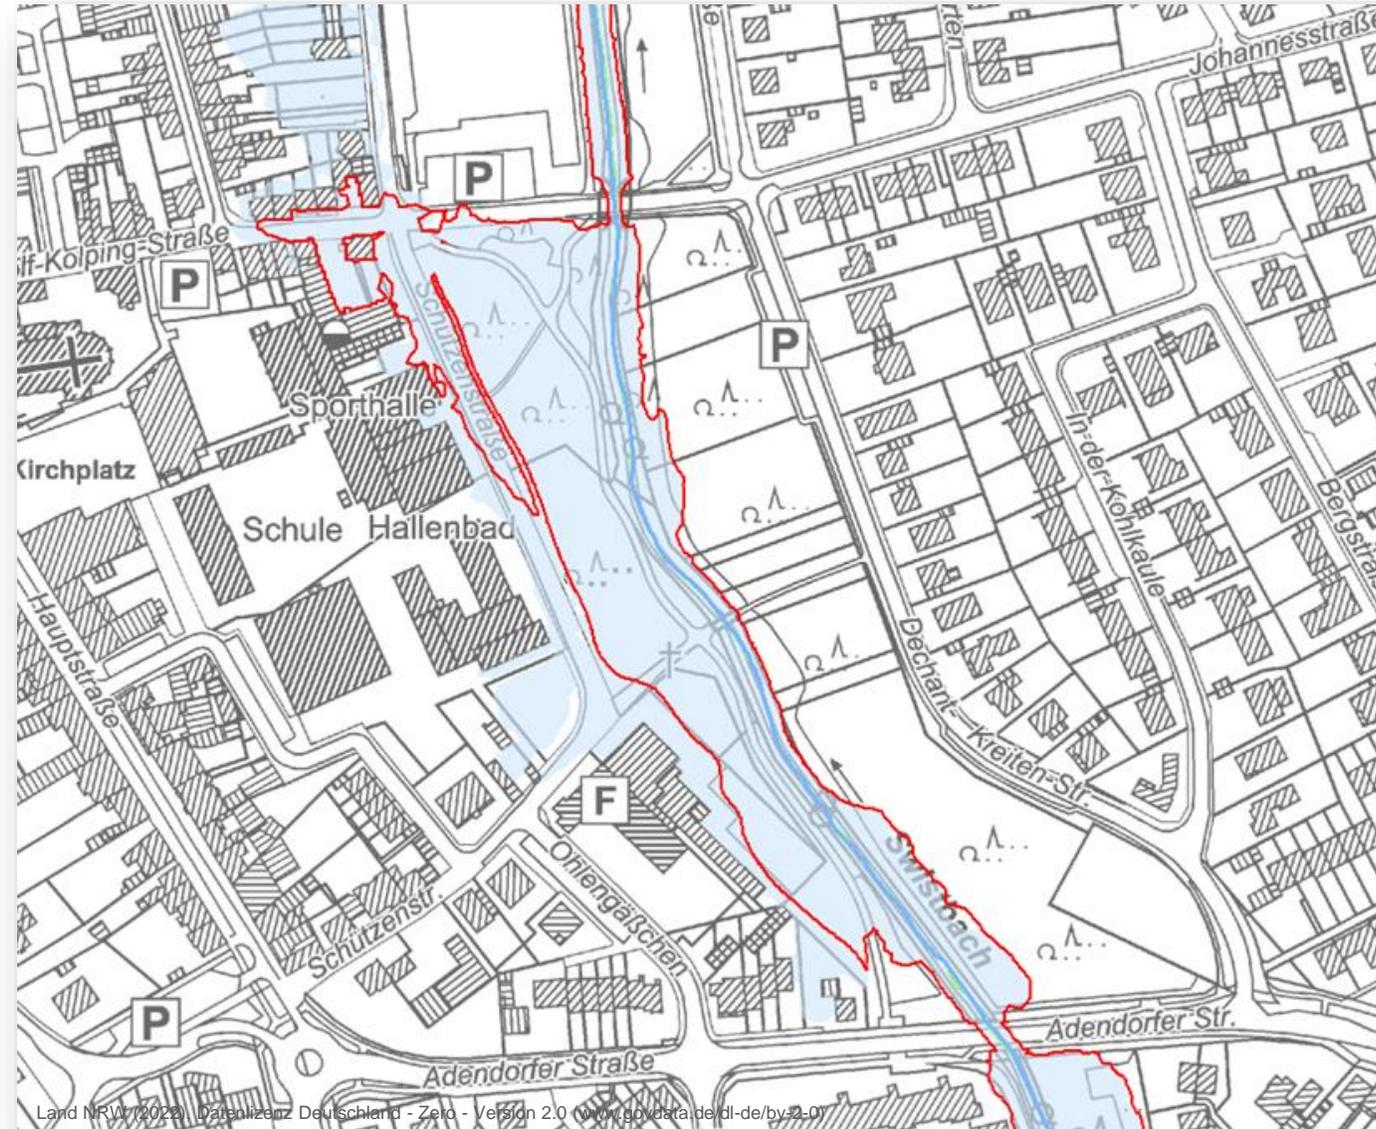
- ▶ Blaue Flächen: HQextrem Referenzzustand
 - ▶ Zustand ohne Verwaltung
- ▶ Rote Umrandung: HQextrem Planzustand
 - ▶ Zustand mit Verwaltung

Überflutungen im Referenz- und im Planzustand; Hqextrem zwischen Adendorfer Str. und Johannesstr.

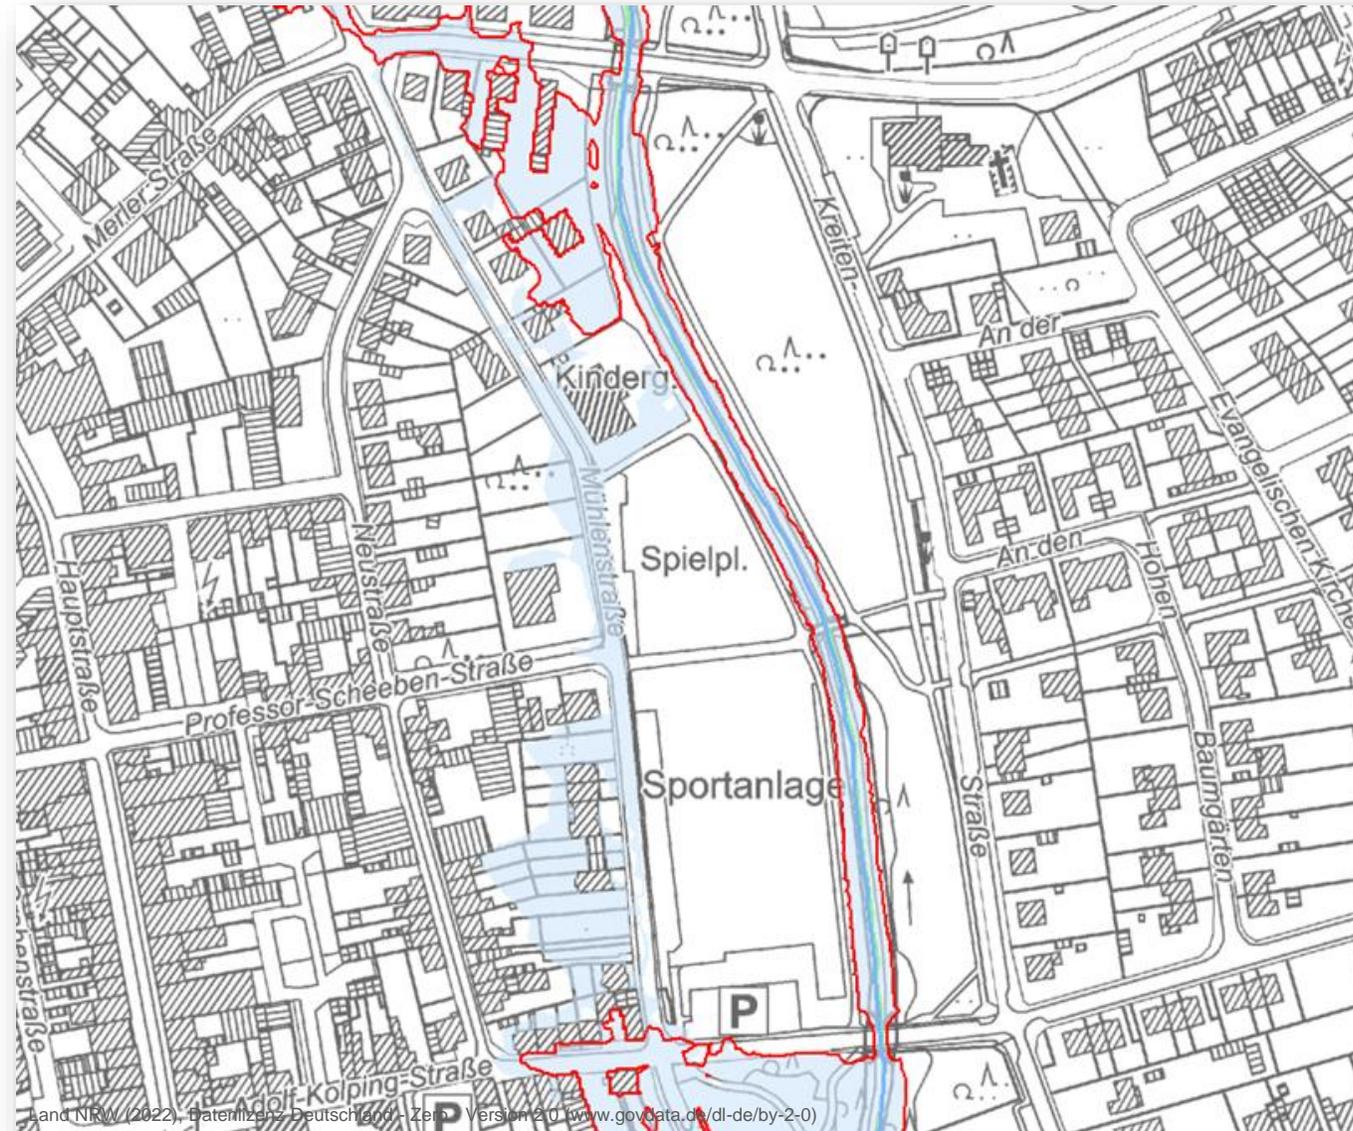
- ▶ Blaue Flächen: HQextrem Referenzzustand
 - ▶ Zustand ohne Verwaltung
- ▶ Rote Umrandung: HQextrem Planzustand
 - ▶ Zustand mit Verwaltung
- ▶ Ergebnis: signifikante Reduktion der Überflutungsflächen im Bereich der Mühlenstraße

Überflutungen im Referenz- und im Planzustand; Hqextrem zwischen Johannesstr. Und Merler Str.

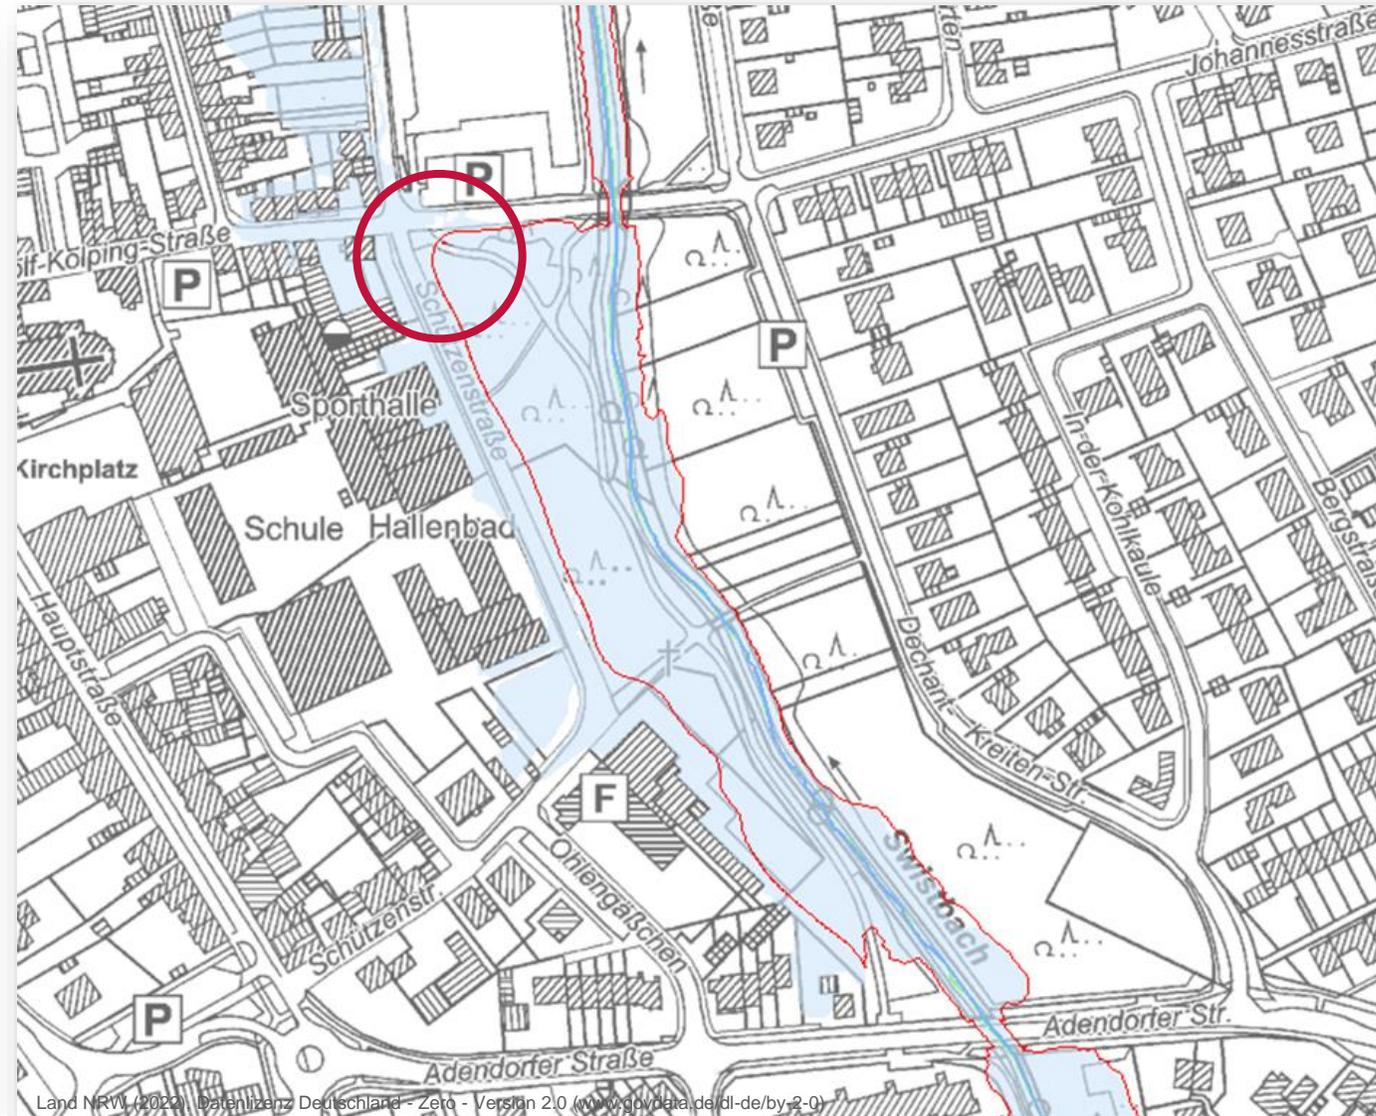
- ▶ Planungsoptimierung:
Erhöhung der Verwaltung um
ca. 10 cm
- ▶ HQextrem ausuferungsfrei
- ▶ Blaue Fläche: HQextrem
Referenzzustand
- ▶ Rote Umrandung: HQextrem
mit optimierter Planung

Überflutungen im Referenz- und im Planzustand; Hqextrem zwischen Adendorfer Str. und Johannesstr.

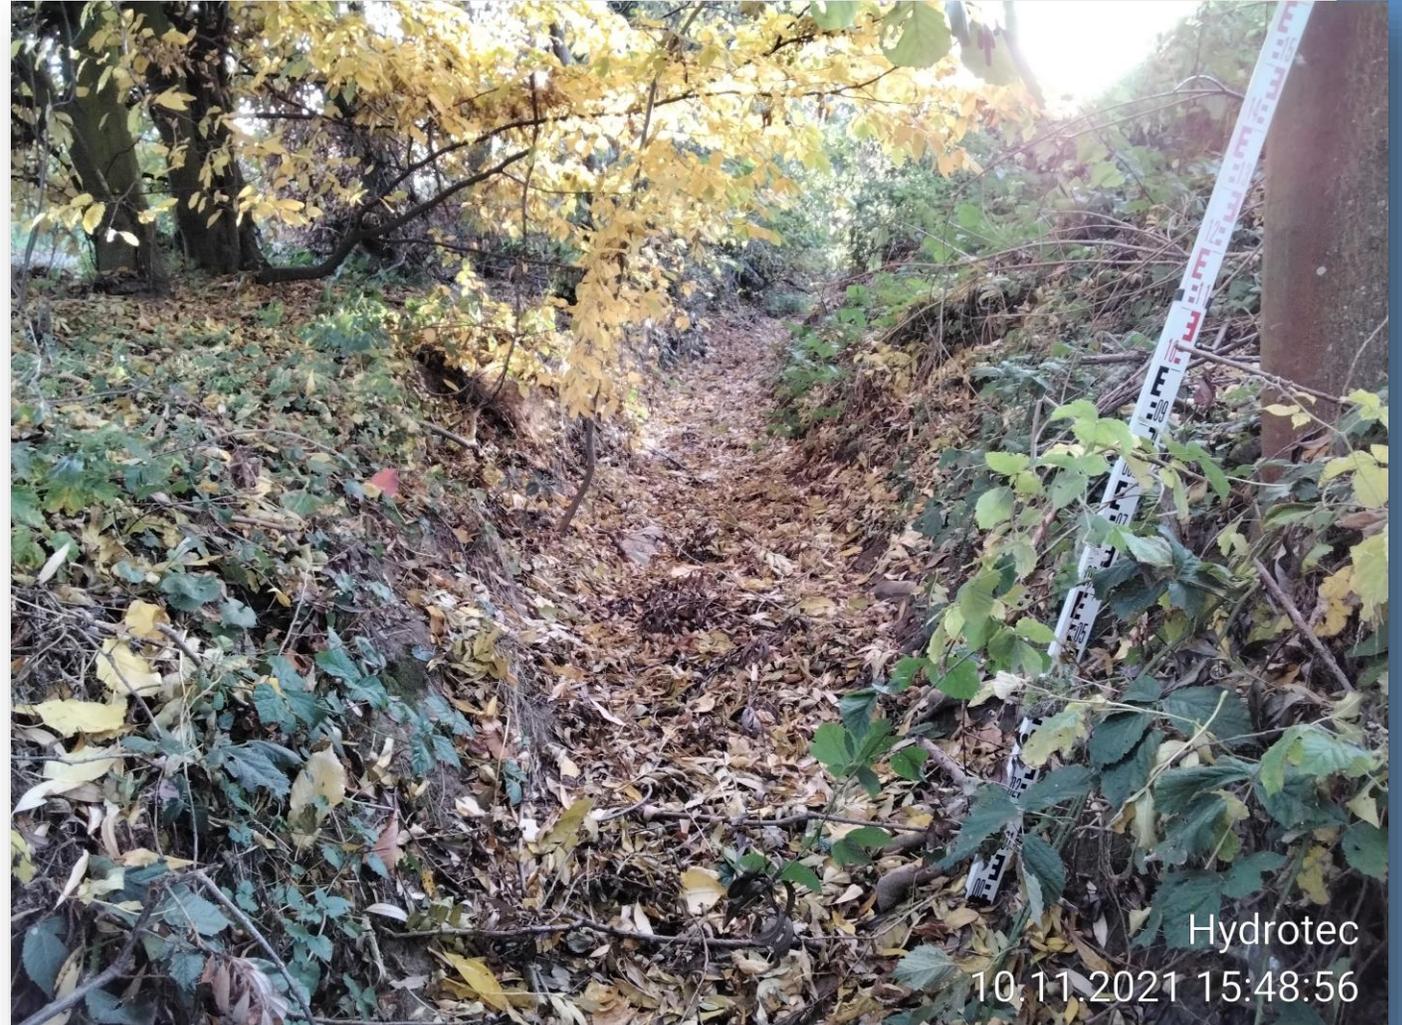
DATE	10.11.2021 15:48:56
FILENAME	Foto_20211110_154856.jpg
FULLPATH	o:\P2608_Starkregen_Begehungen
km	4,34937
Gewaesser	Morsbach
Priorität	9
offeneFrag	
Anmerkung	Sohle trocken
GEWKZ	274234
Kat	A
Beschreibung	Gerinnequerschnitt

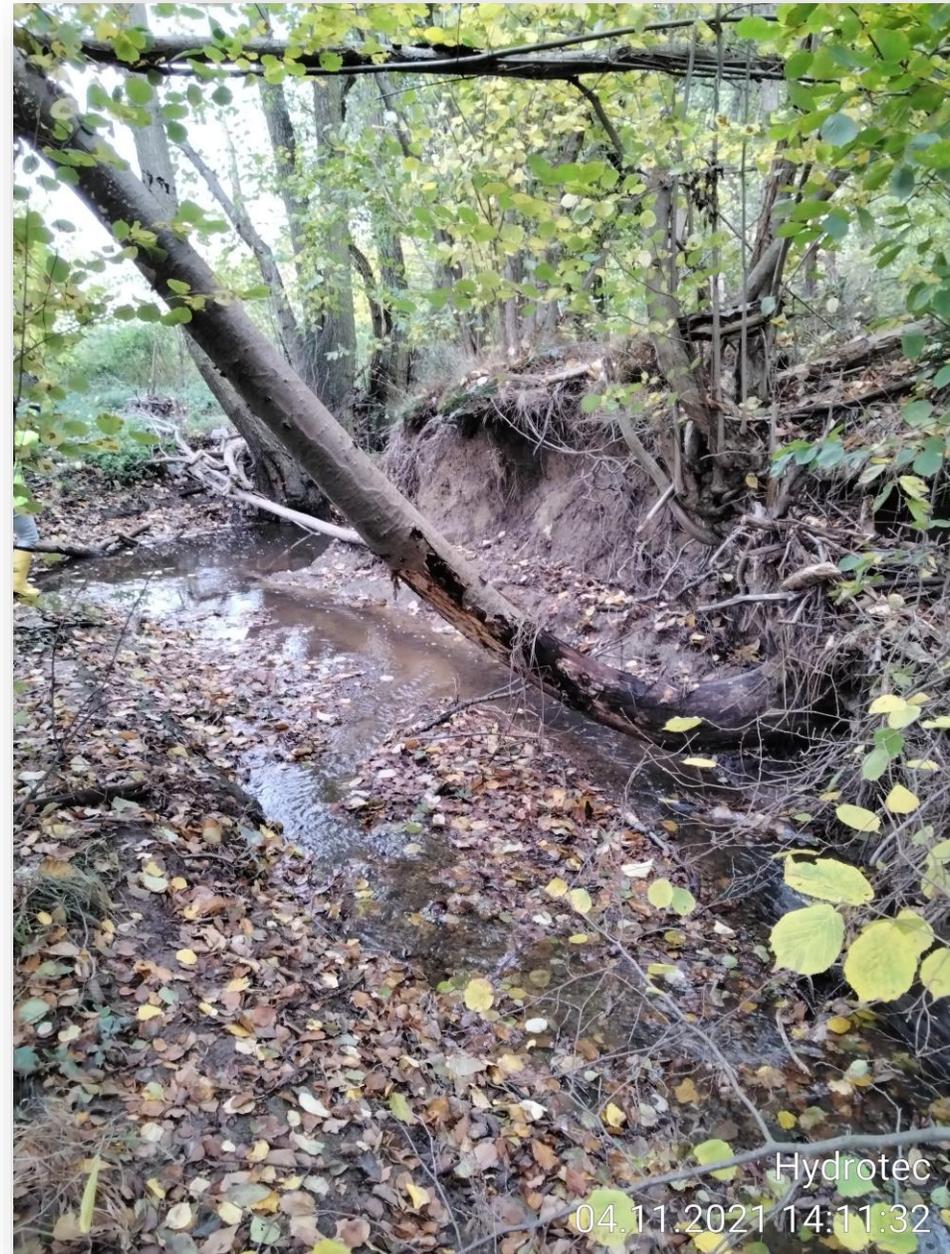
Ersdorfer Bach, Kilometer 5,0; 1,3 km oberhalb von Ersdorf

LON	6,989799
LAT	50,586103
ALTITUDE	288,908
DIRECTION	31,91
DATE	04.11.2021 14:11:32
FILENAME	Foto_20211104_141132.jpg
FULLPATH	o:\P2608_Starkregen_Begehungen_Meckenheim\3_Termine\Fotos\Fo
km	4,98931
Gewaesser	Ersdorfer Bach
Priorität	9
offeneFrag	
Anmerkung	Böschungen ausgespült. Wurzeln freigelegt. Kein Handlungsbedarf.
GEWKZ	274232
Kat	B
Beschreibung	Böschungserosion
