Projekt: 1313-08 Instandsetzung Parkpalette Meckenheim-Merl

Baumaßnahme/Bauwerk: Parkpalette Meckenheim-Merl „Neuer Markt“

Instandsetzungskonzept

- Erläuterungsbericht –
(Fortschreibung)

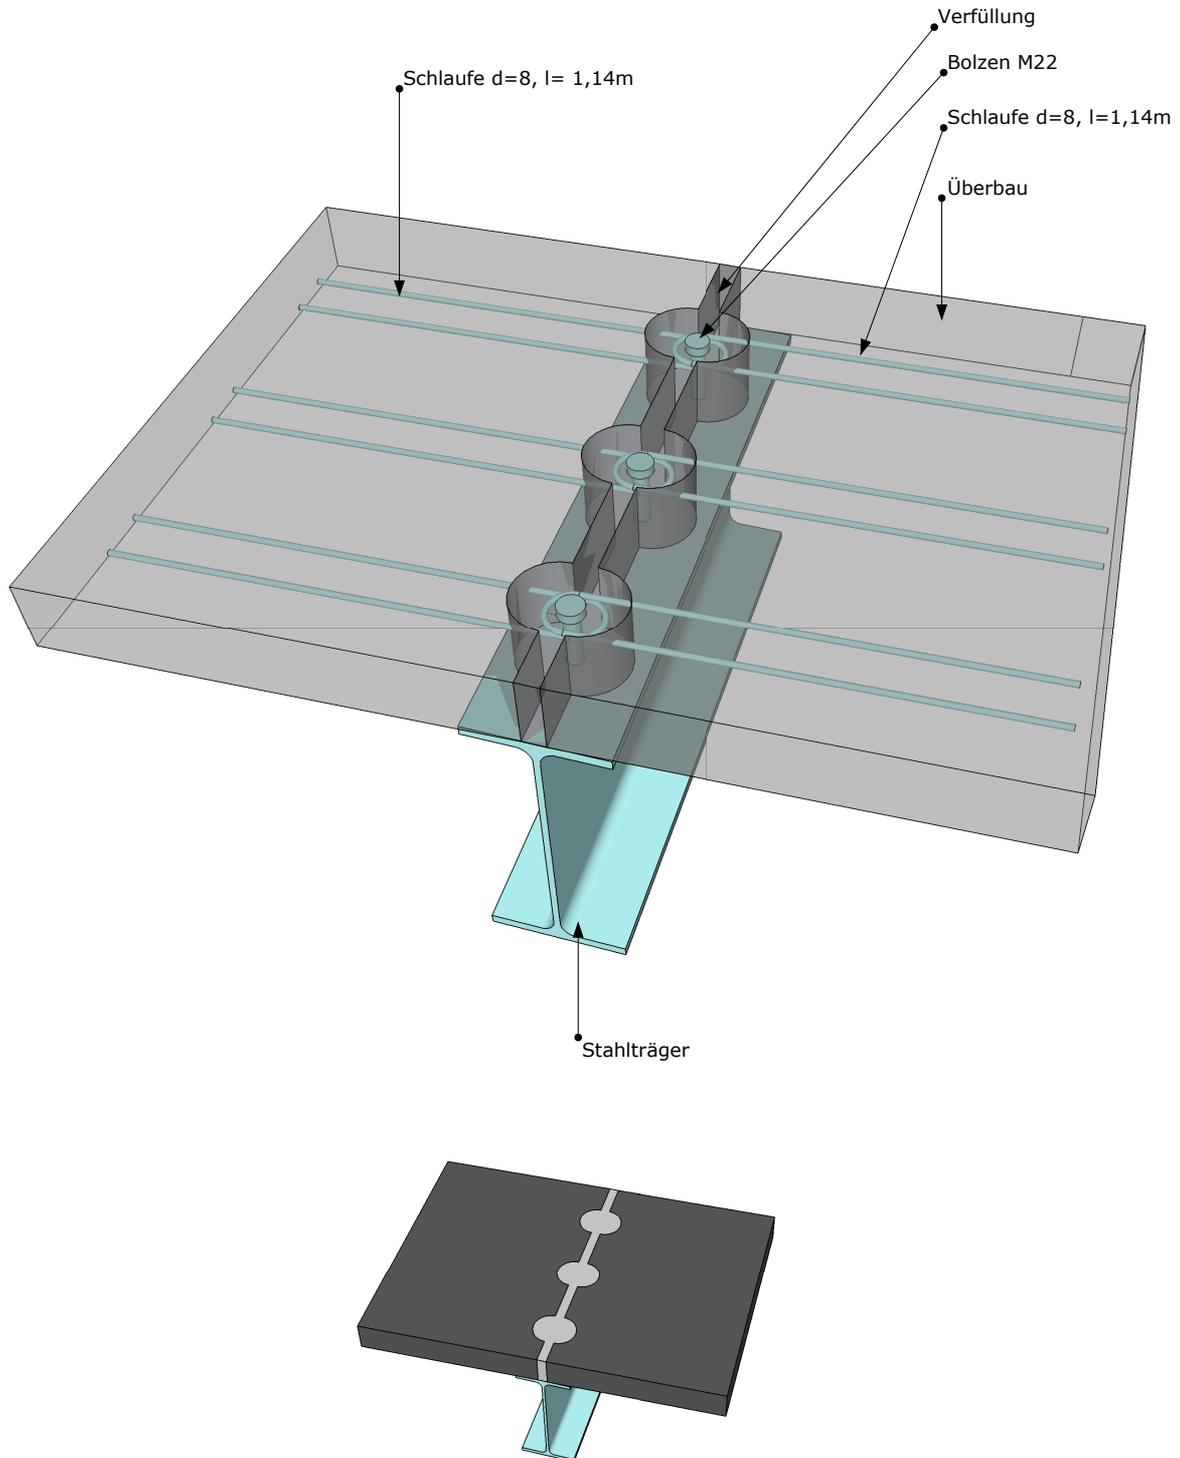
Verbundfuge
ohne Maßstab

Die Stahlträger sind als Verbundträger (meist IPE 400) mit nachträglich vergossener Verbundfuge ausgeführt. Die Betonplatten sind über eine schlaufenförmige Bewehrung um die Kopfbolzen angeschlossen.
