## **Auszug aus der Niederschrift der 26. Sitzung des Ausschusses für Bau, Vergabe und Wirtschaftsförderung des Rates der Stadt Meckenheim vom 23.06.2009**

| 9 | Baumkataster | V/2009/00613 |

## **Baumkontrolle und Baumkataster der öffentlichen Bäume in Meckenheim**

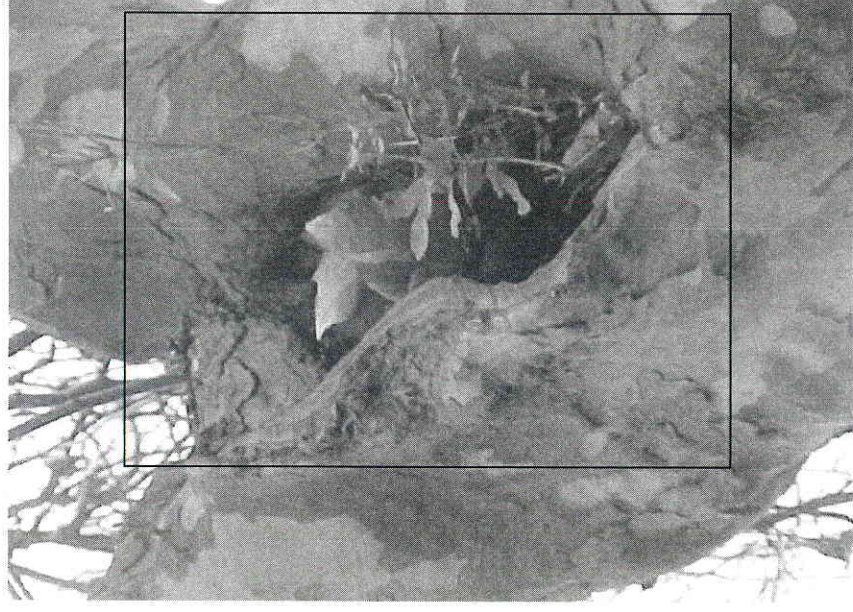
teilüberwallter  
Kernfäuleschaden  
im Zwieselbereich  
eines  
Platanenstammes  
mit baumfremdem  
Bewuchs

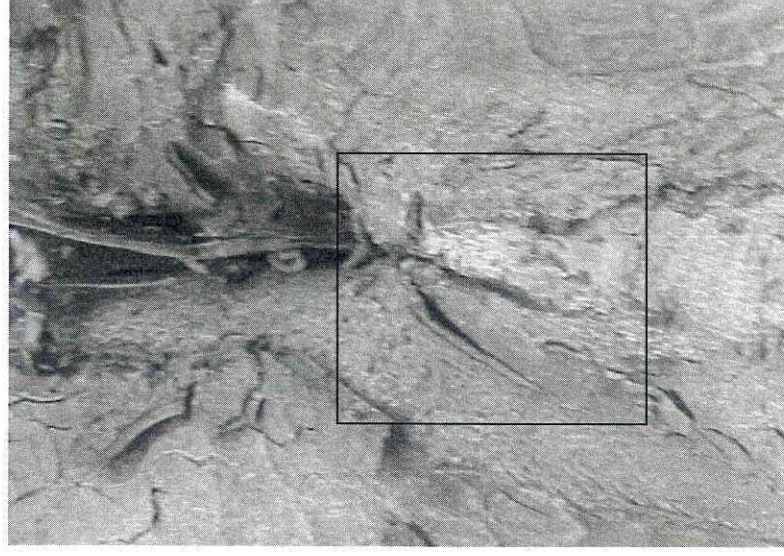
**Spannungsriß im  
Stammkopf einer  
Rosskastanie  
aufgrund eines  
ungesicherten  
Druckzwiesels  
(akute  
Bruchgefahr)**

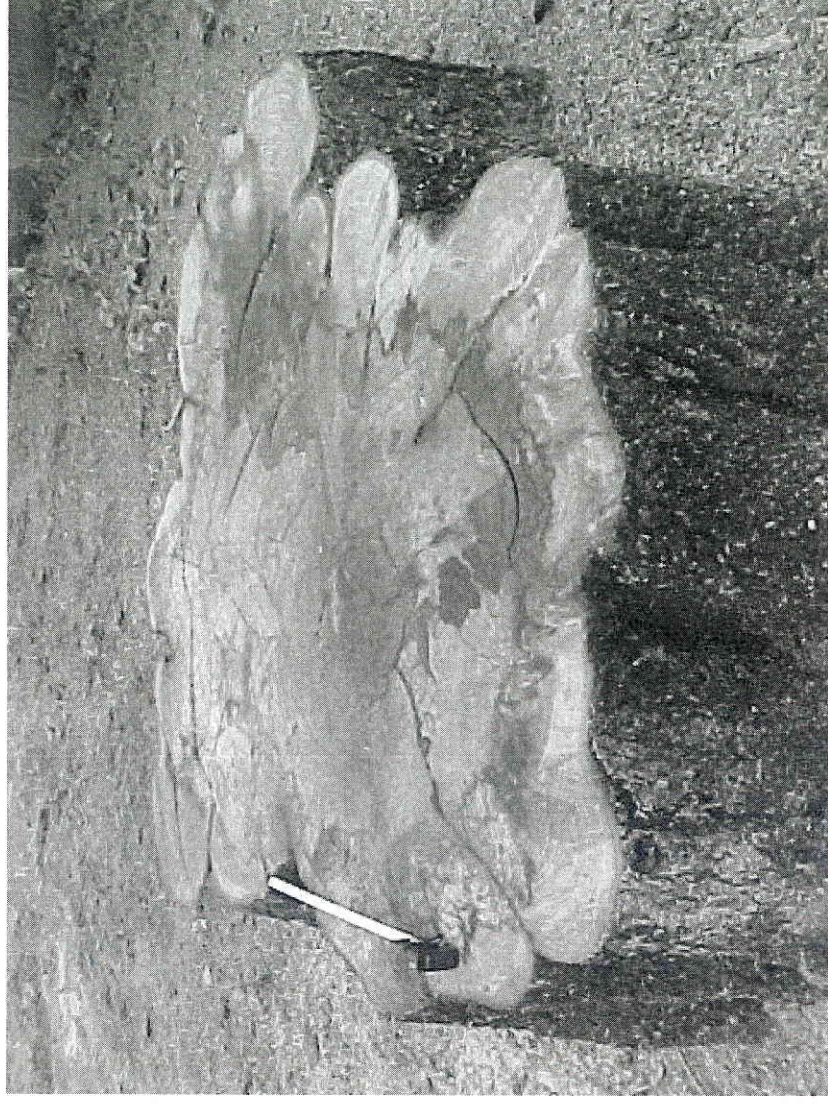
**Schnittfläche am  
Buchenstamm mit  
hauptsächlich im  
Abbau befindlichem  
Holz infolge  
Brandkrustenpilz-  
befalles. Lediglich  
die äußeren, hellen  
Bereiche befinden  
sich noch nicht in  
erkennbarer  
Zersetzung.**

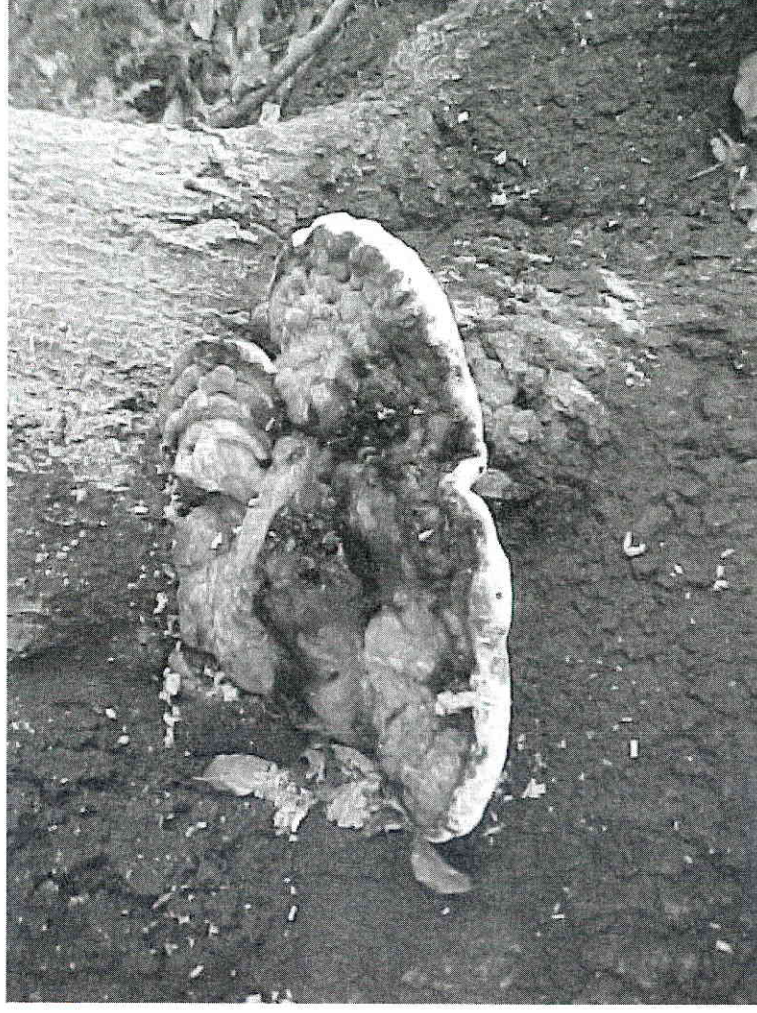
wulstiger Lackporling  
am Stammfuß einer Rot  
– Buche (Bruchgefahr)

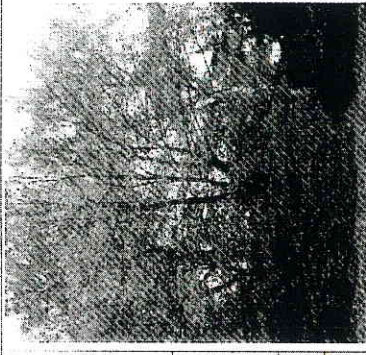
| Baum - / Baumgruppe - Nr.: | 14 | |

| 2.) Krone | Baum weist bruchgefährdete Zwieselsituation auf | |
| 3.) Stamm | Baum mit überwallten und teilüberwallten Astungswunden, Schrägwuchs | |
| Verkehrssicherheit am Tage der Kontrolle gegeben : | Nein | |

| Erforderliche Arbeiten und weitergehende Untersuchungen : | 15% Kroneneinkürzung (wegen Druckzwiesel) | |

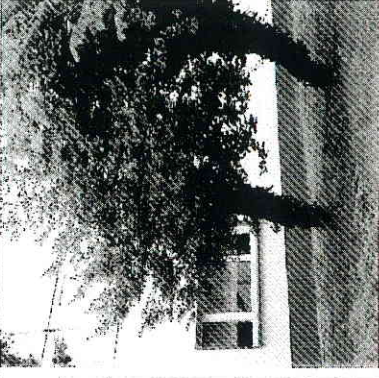
| 3.) Stamm | Baum mit überwaliten und teilüberwaliten Astungswunden, Schrägwuchs, Baum mit Fremdbewuchs (Efeu) | | |

| Erforderliche Arbeiten und weitergehende Untersuchungen: | | Efeubewuchs beseitigen | |
