Hochwasserereignis 14./15. Juli 2021

Bericht in Meckenheim

Ausschuss für Stadtentwicklung und Verkehr, Meckenheim

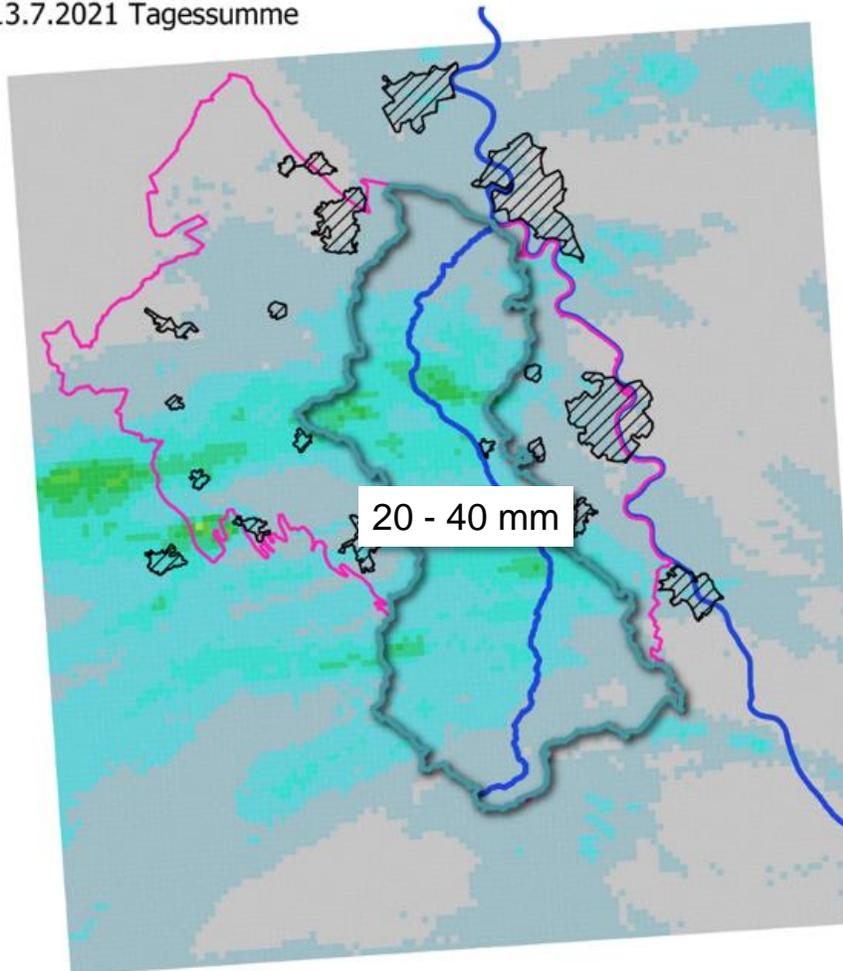
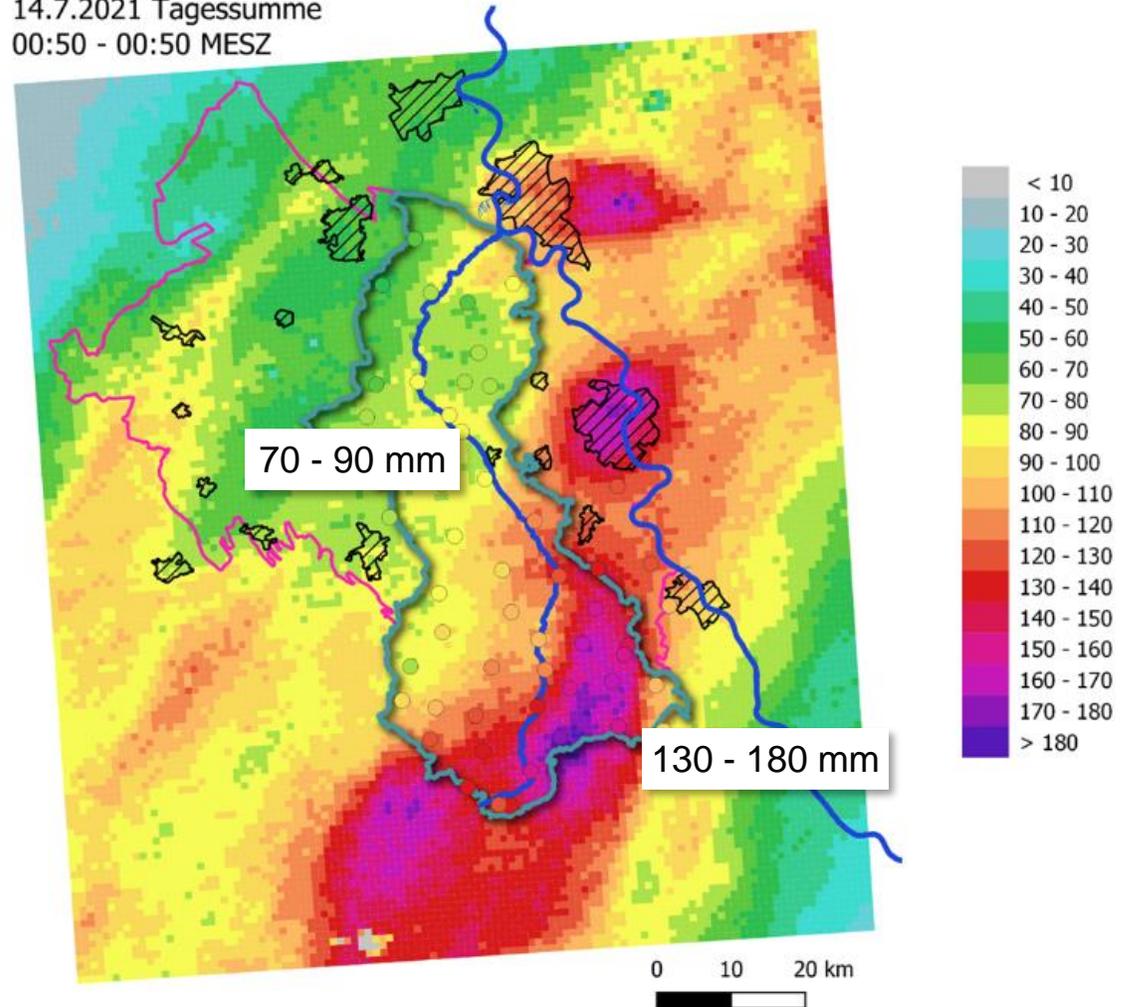
Niederschlagstagesummen am 13. und 14.07. im Radarbild

13.7.2021 Tagessumme

14.7.2021 Tagessumme
00:50 - 00:50 MESZ

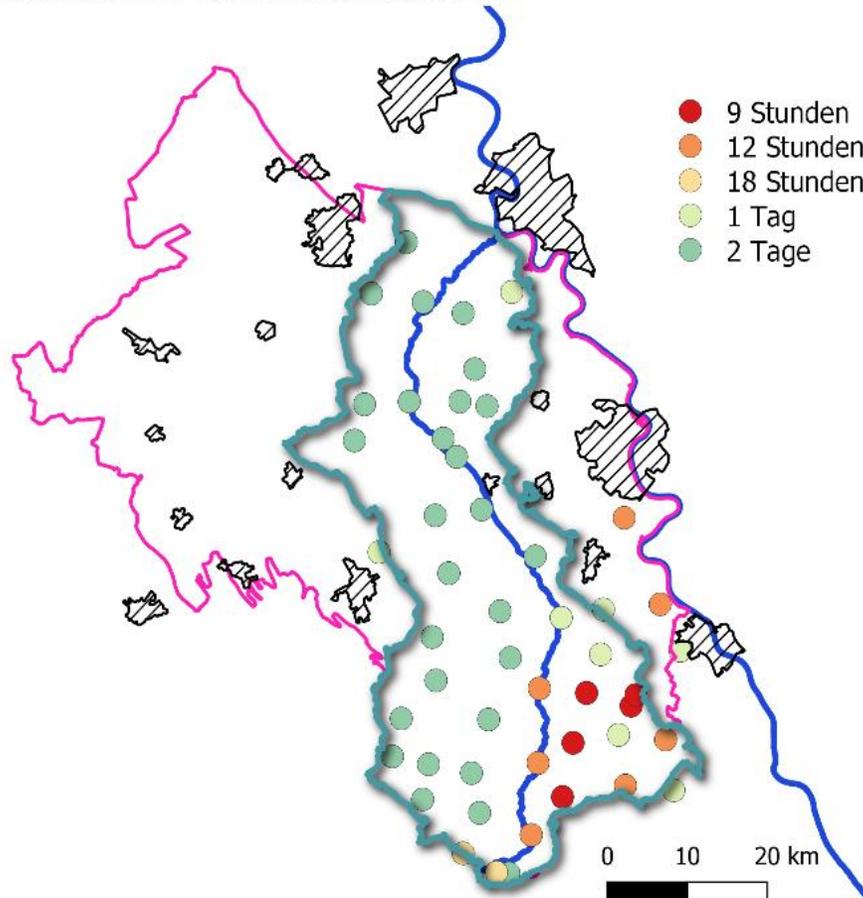
Niederschlagsstationen
Dauerstufe der maximalen Jährlichkeit

Statistische Einordnung der EV-Messung in Relation zu einem 100-jährlichen Regenereignis für die jeweiligen Dauerstufen mit max. Jährlichkeit

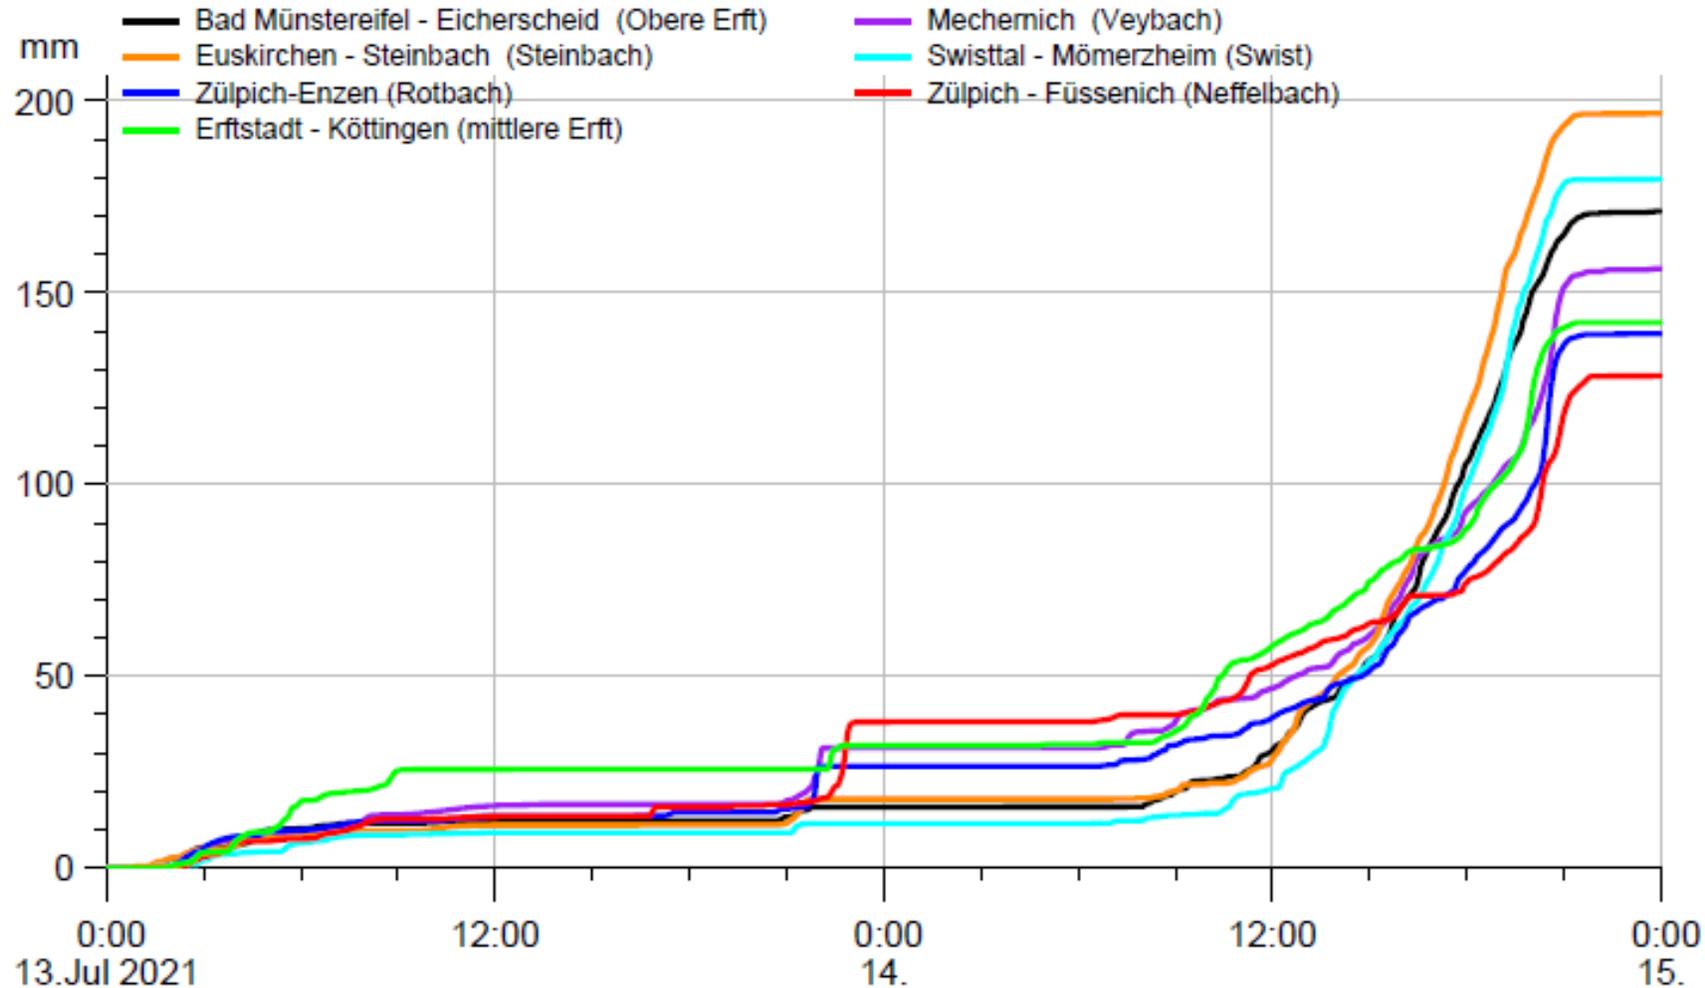
Zeitlicher Verlauf (Summenlinien) ausgewählter Niederschlagsstationen

Wir gehen derzeit von einem 10.000-jährigen Ereignis aus

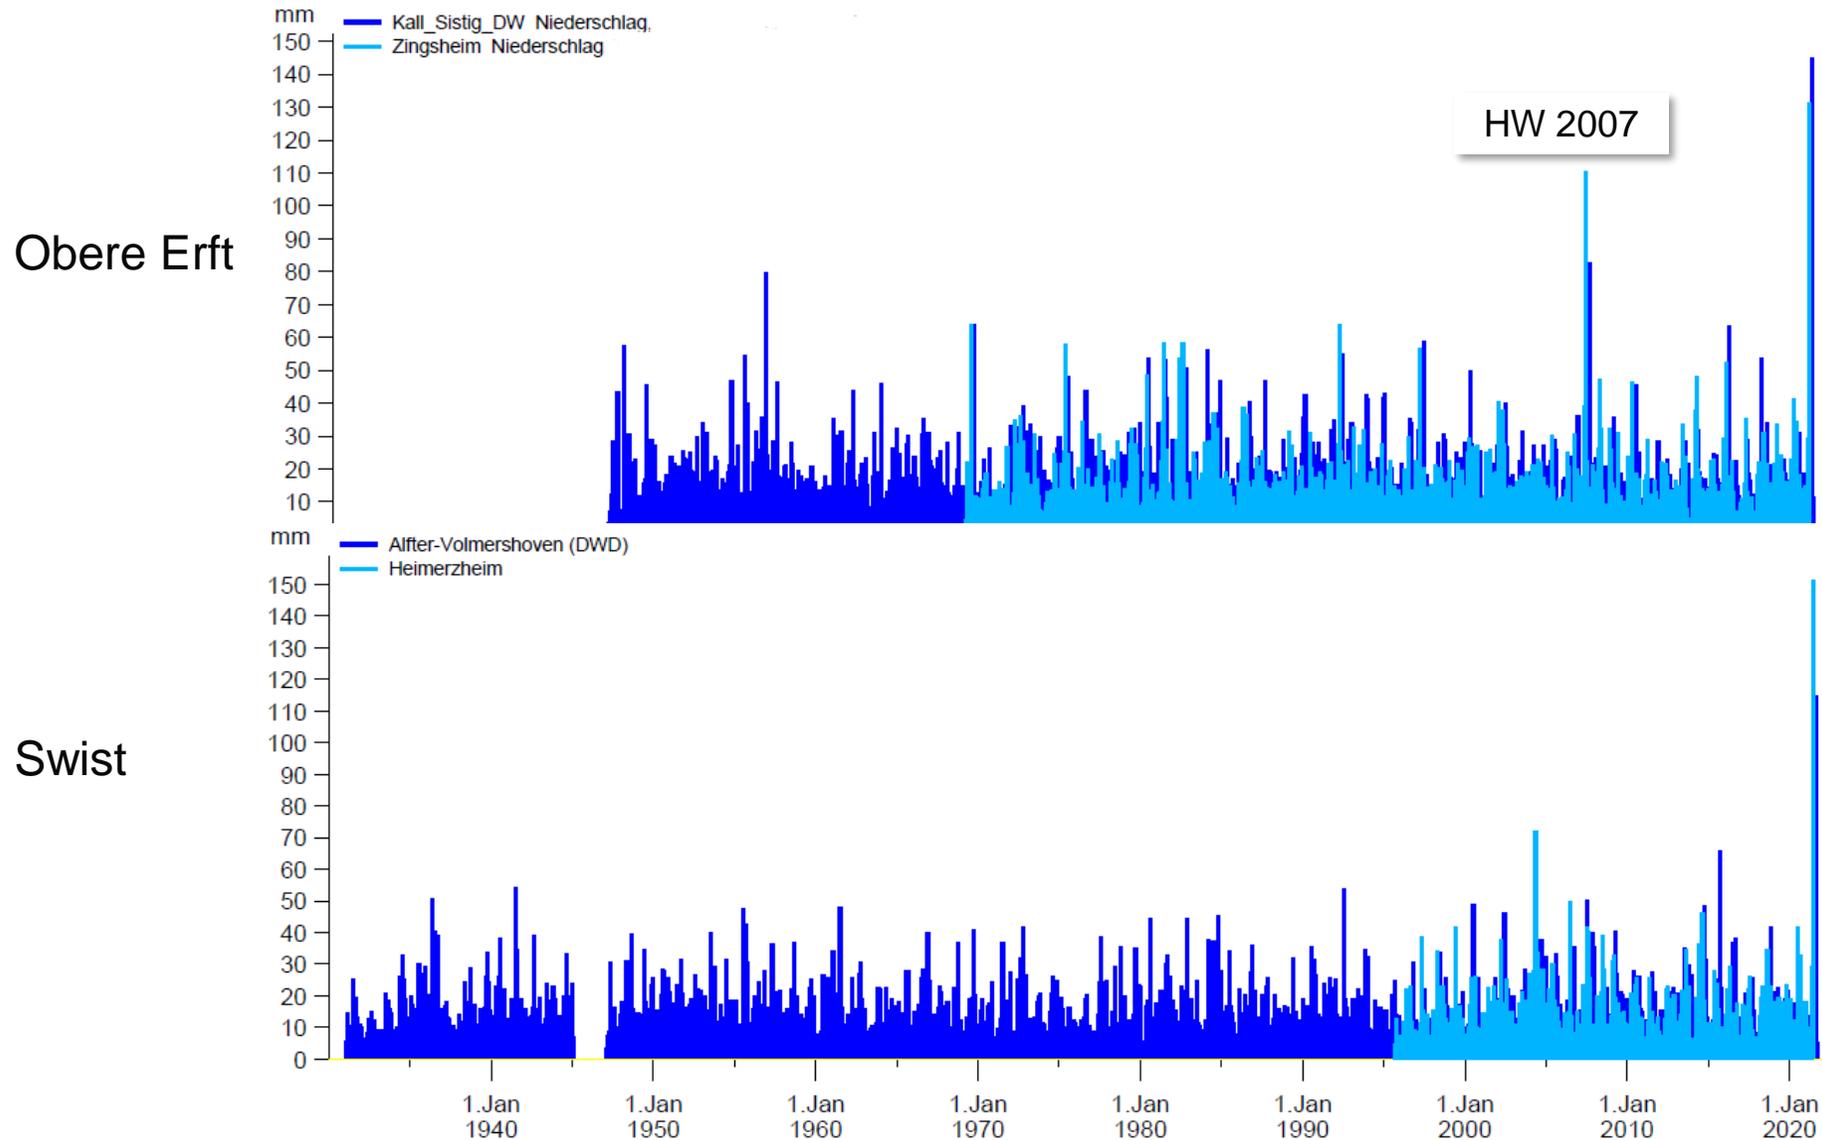
Langjähriger Vergleich der maximalen Tagessummen (EV und DWD Stationen)

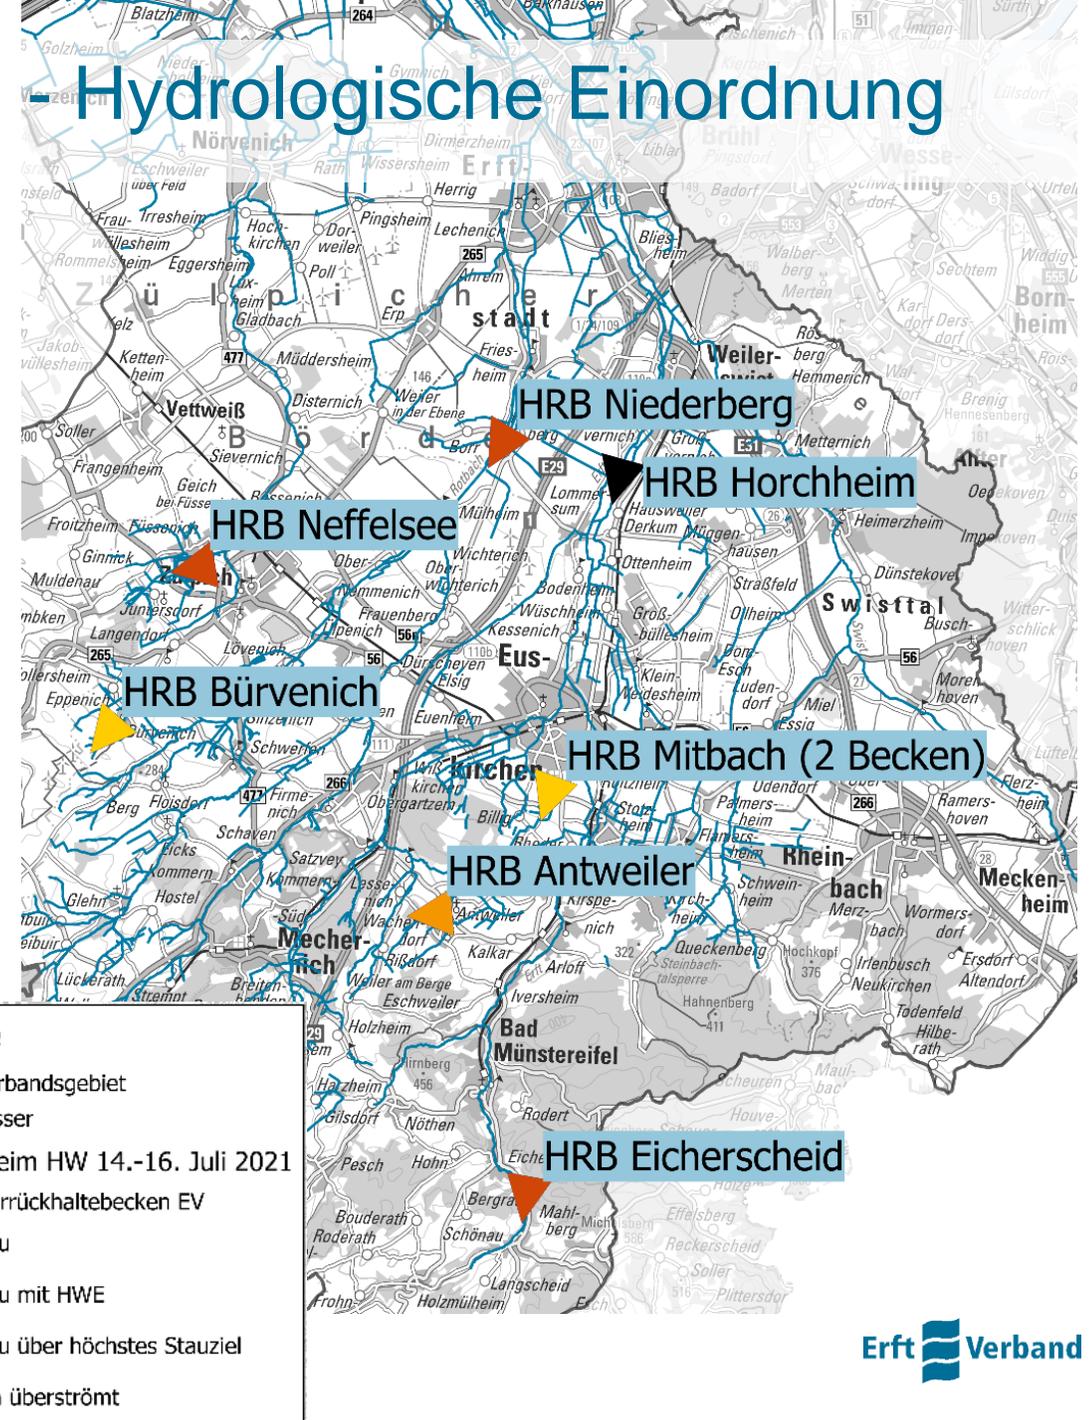
HRB Eicherscheid

max. Stauvolumen	1.012.000	m ³
Freibord	1,0	m
BHQ ₁ (HQ _{1.000})	42,1	m ³ /s
BHQ ₂ (HQ _{10.000})	59,2	m ³ /s

max. WSP ü. Z _D	12,1	m
max. Volumen	>1.012.000	m ³
min. Freibord	0,40	m
max. Zufluss (14.07.2021 20:15 Uhr)	ca. 130	m ³ /s

- Hochwasserentlastung im Betrieb
- z. T. Überströmung
- kein Dammbbruch

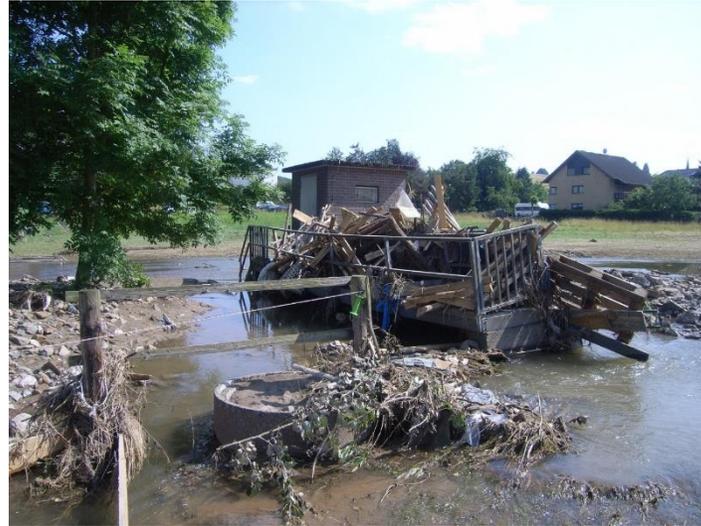
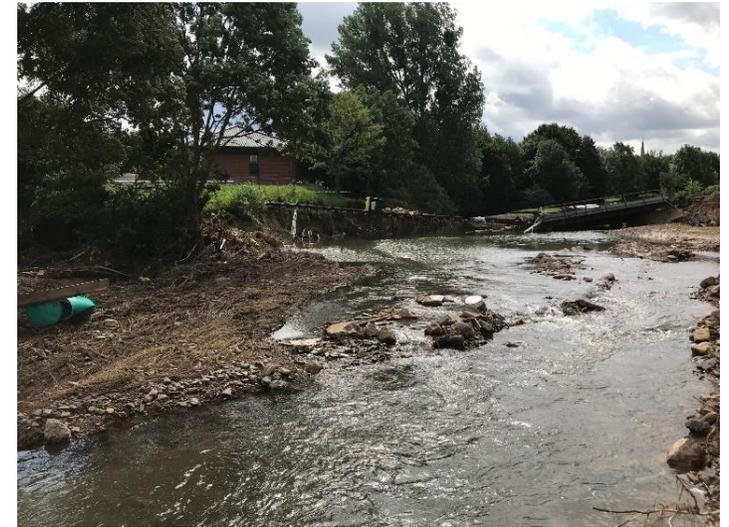
Uferabbrüche und Verlagerung
Verlust von Messeinrichtungen

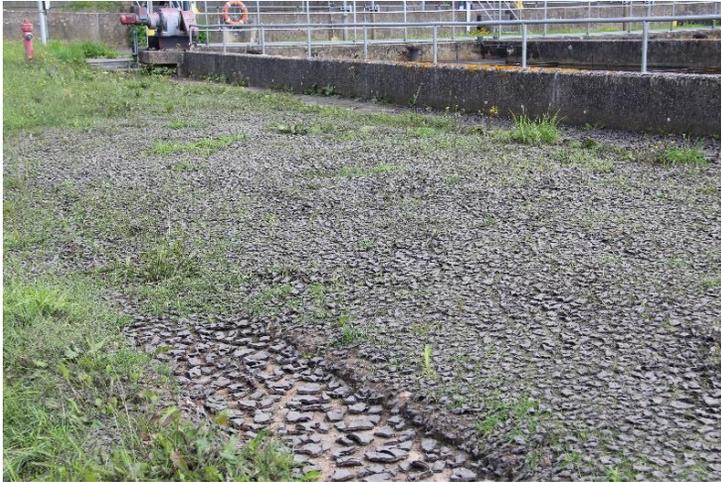
GKW Flerzheim

Flutung von Kellerräumen und (Teil) Überflutung des Geländes

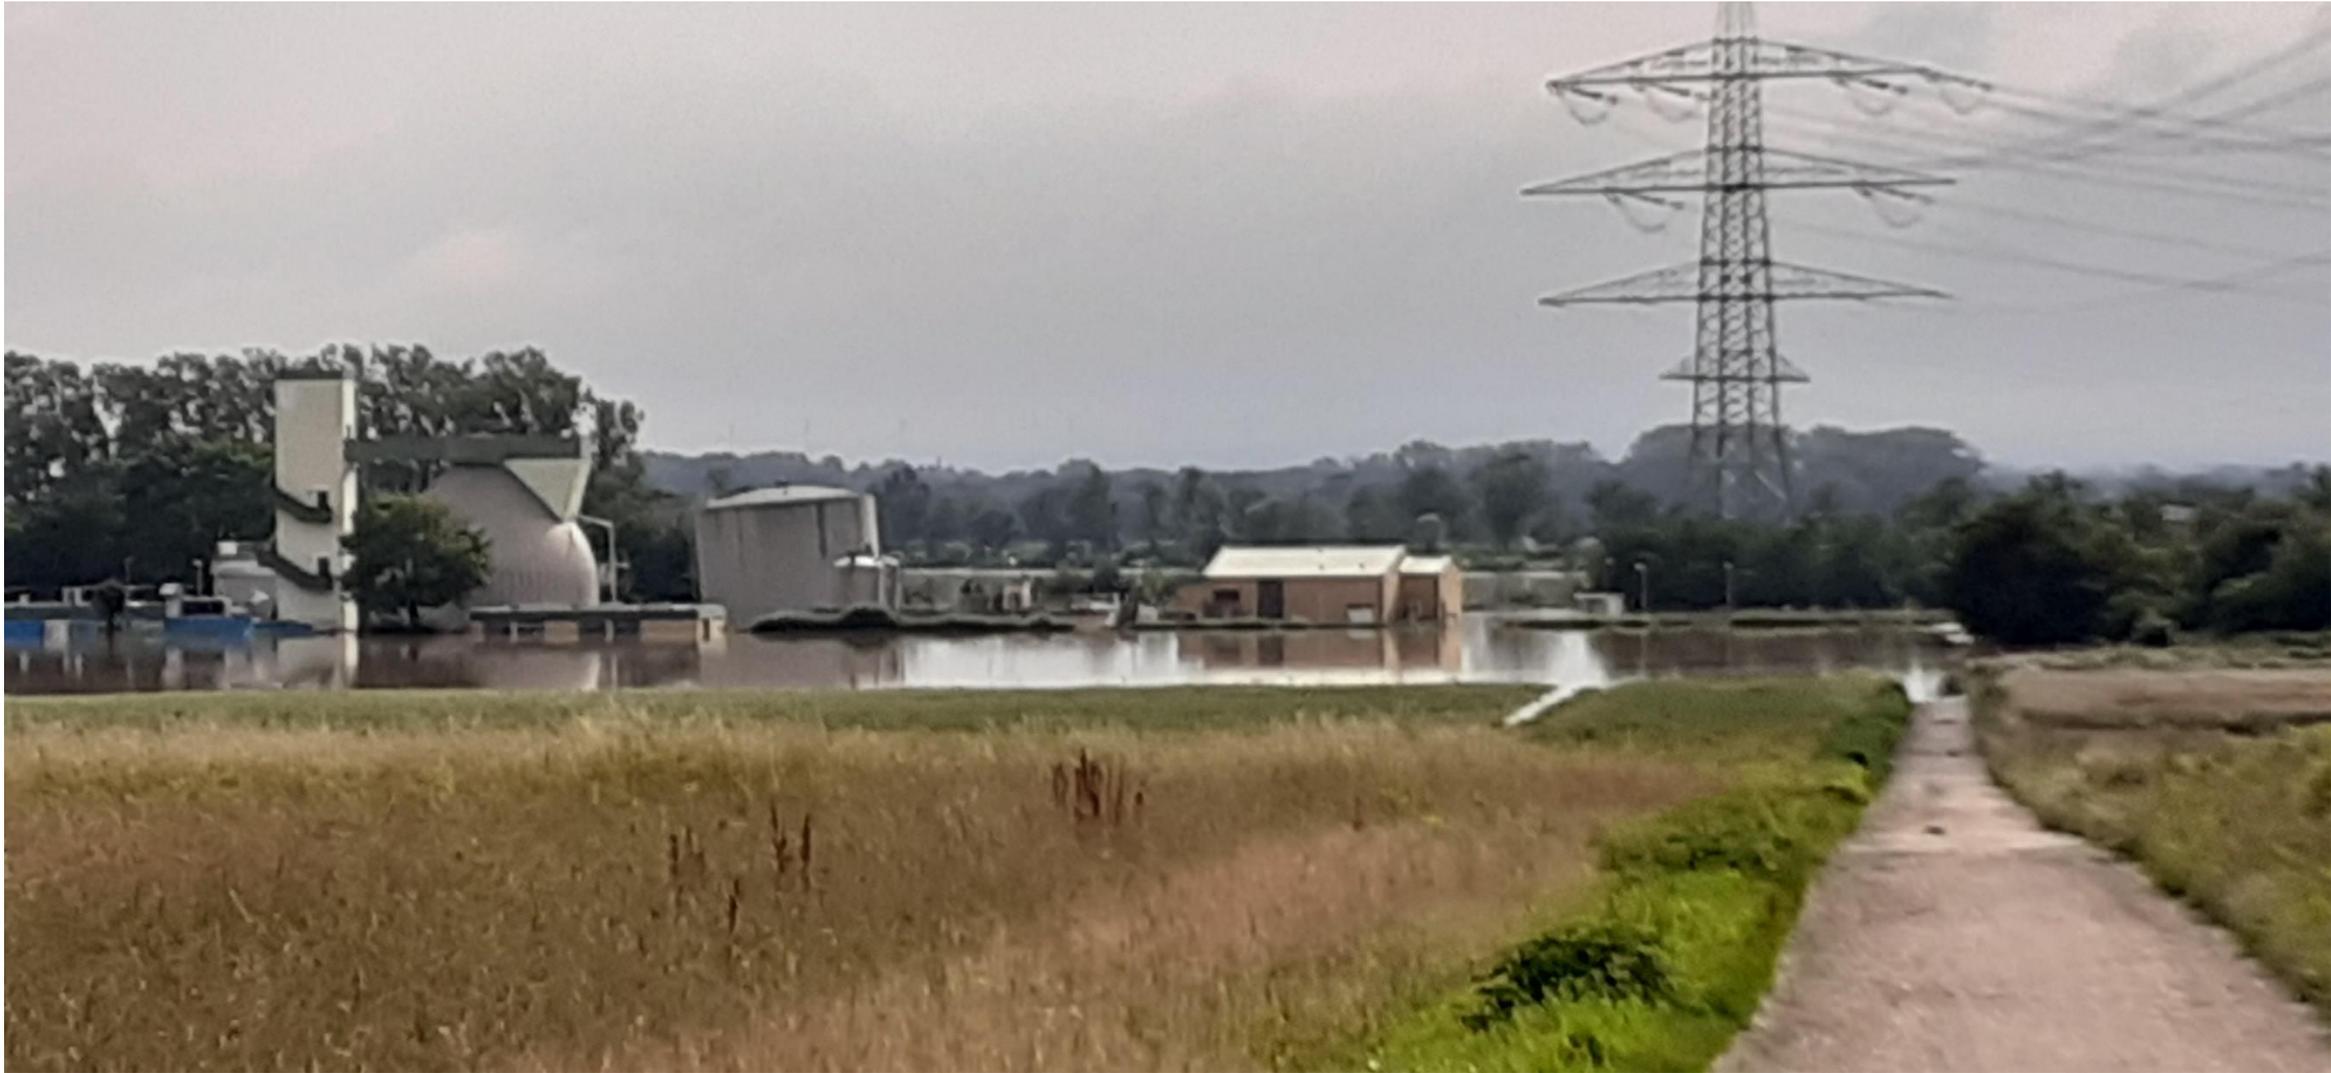
KA Köttingen, vollständige Überflutung des Geländes

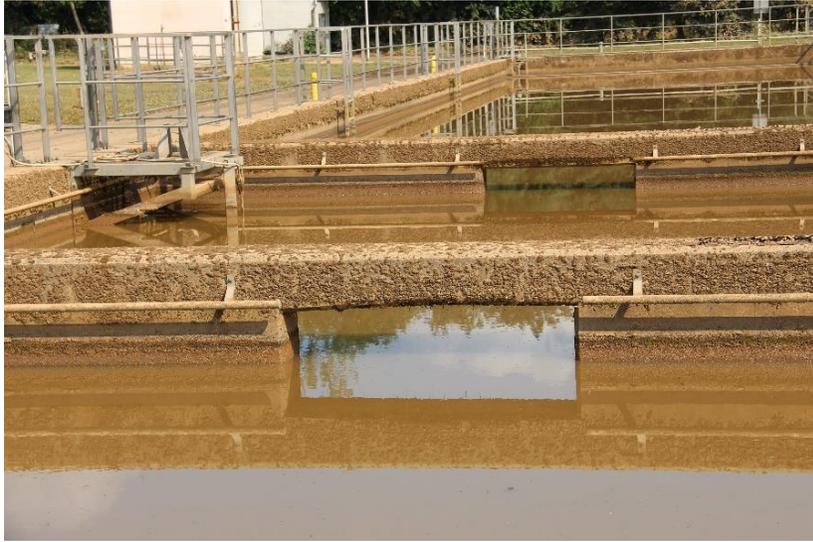
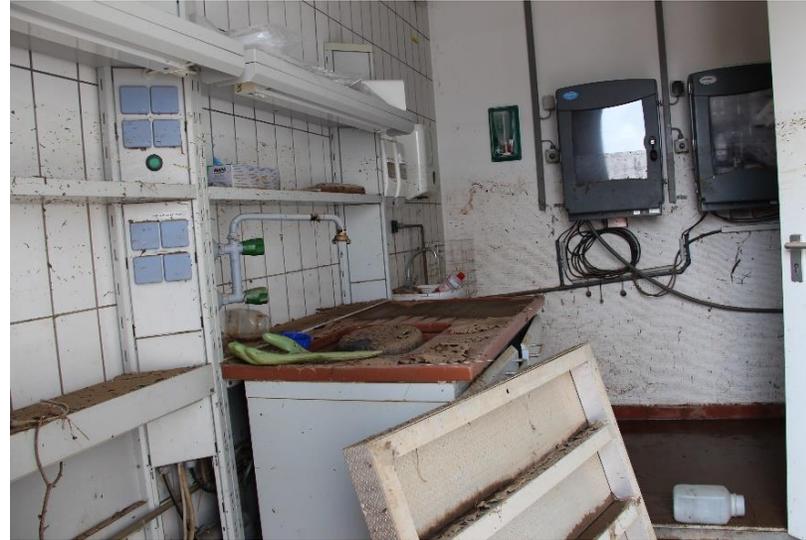
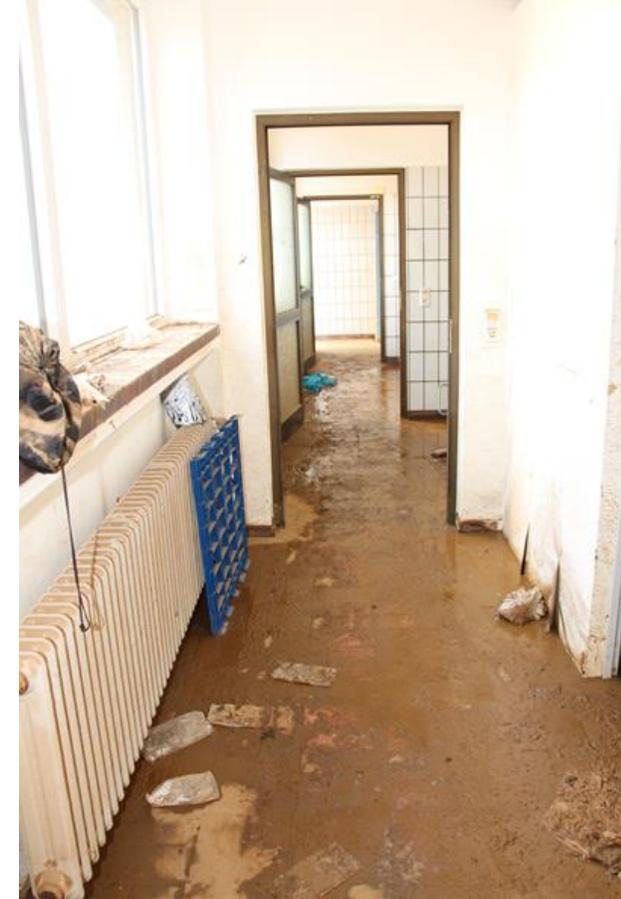
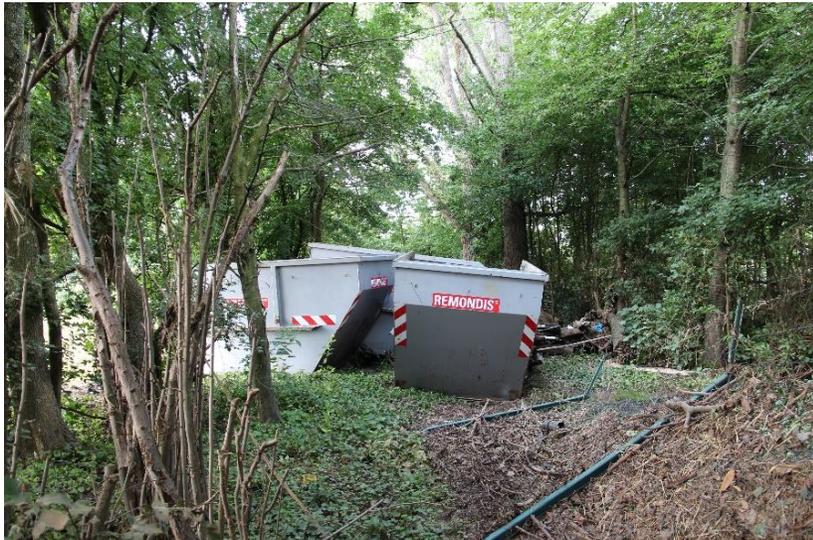
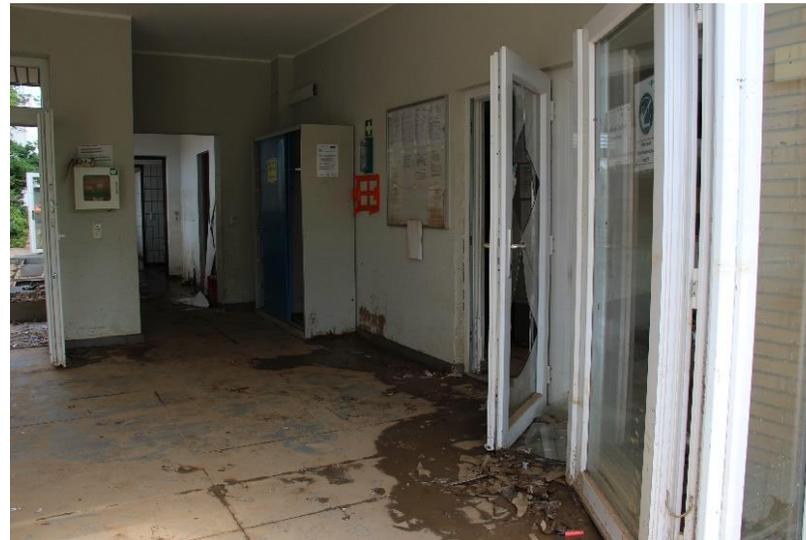
KA Köttingen, Totalflutung, ca. 1,5 m oberhalb Beckenkronen

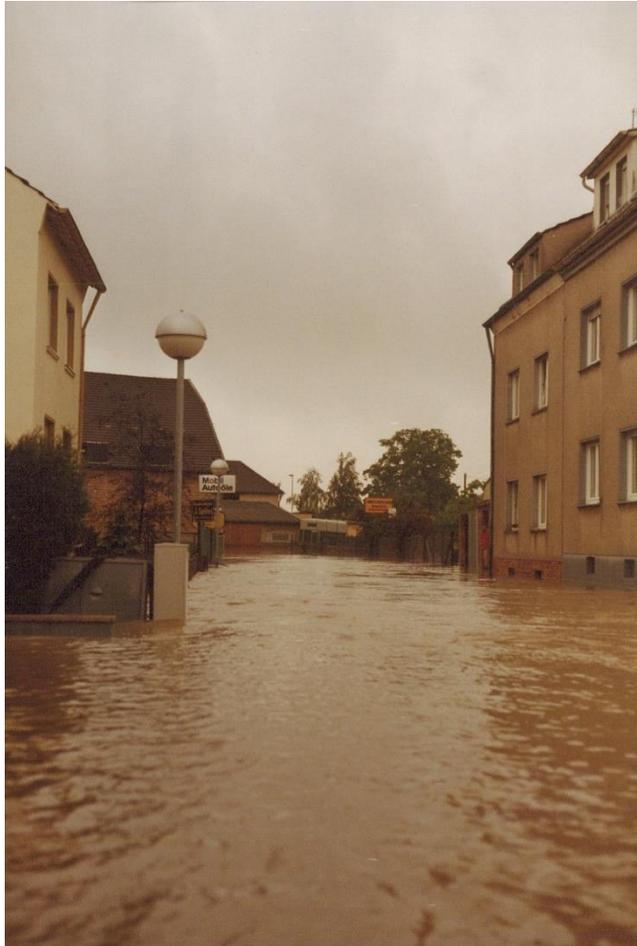
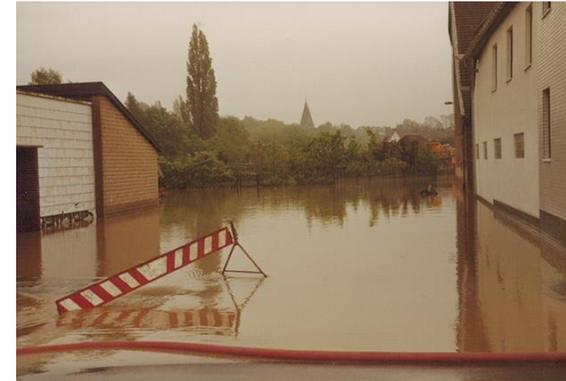
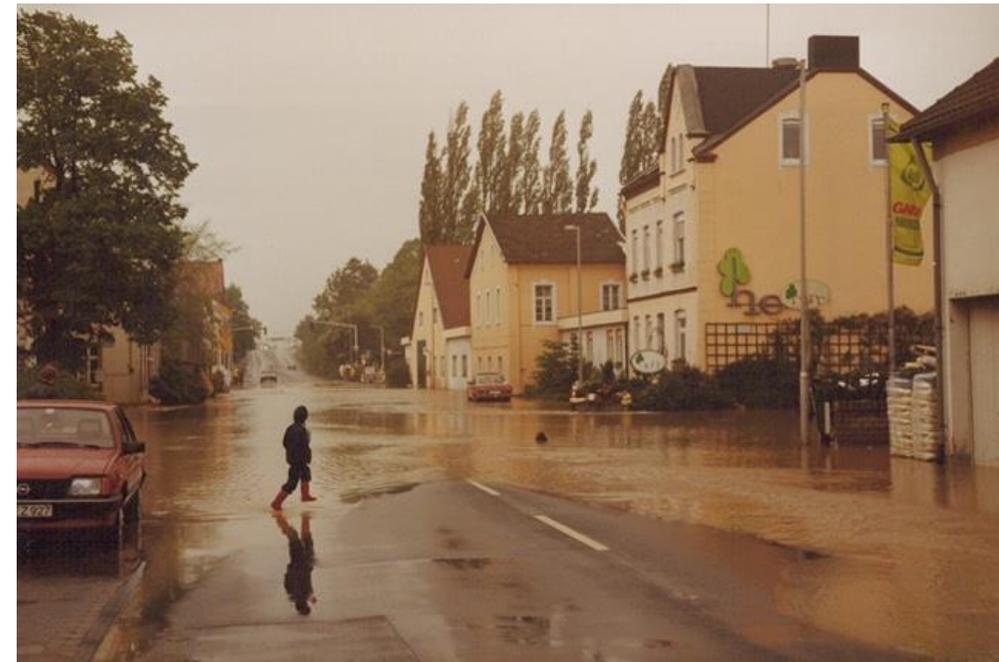
Bonner Straße und Mühlenstraße

Hochwasserereignis vom 30.05.1984

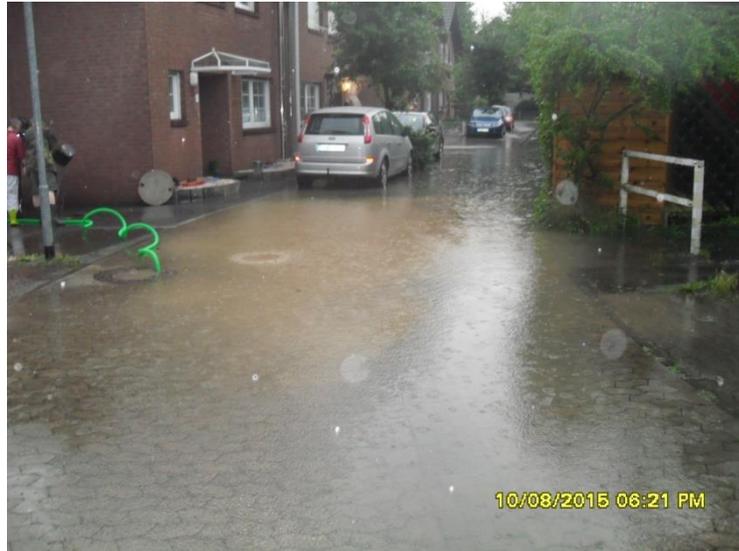
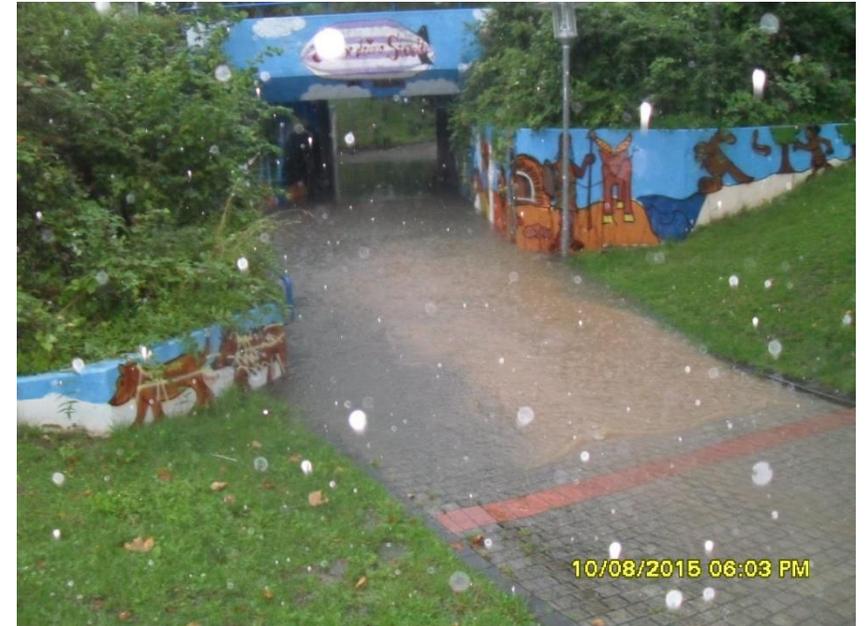
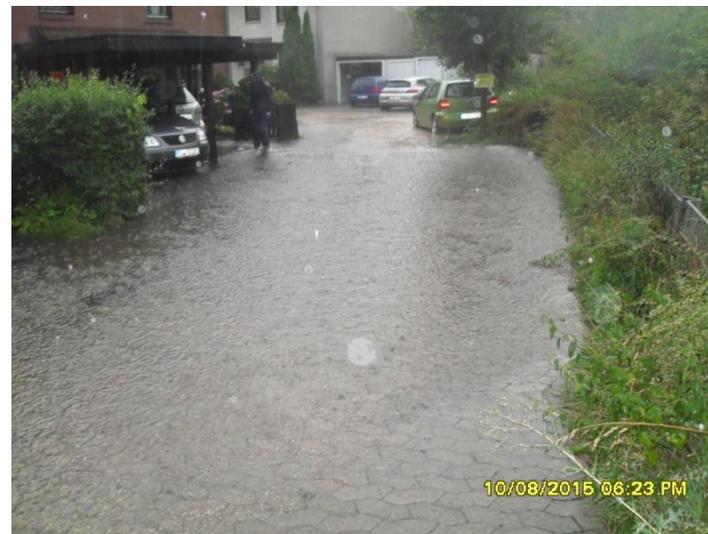
Promenade und Liebermannstraße

Starkregenereignis vom 10.08.2015

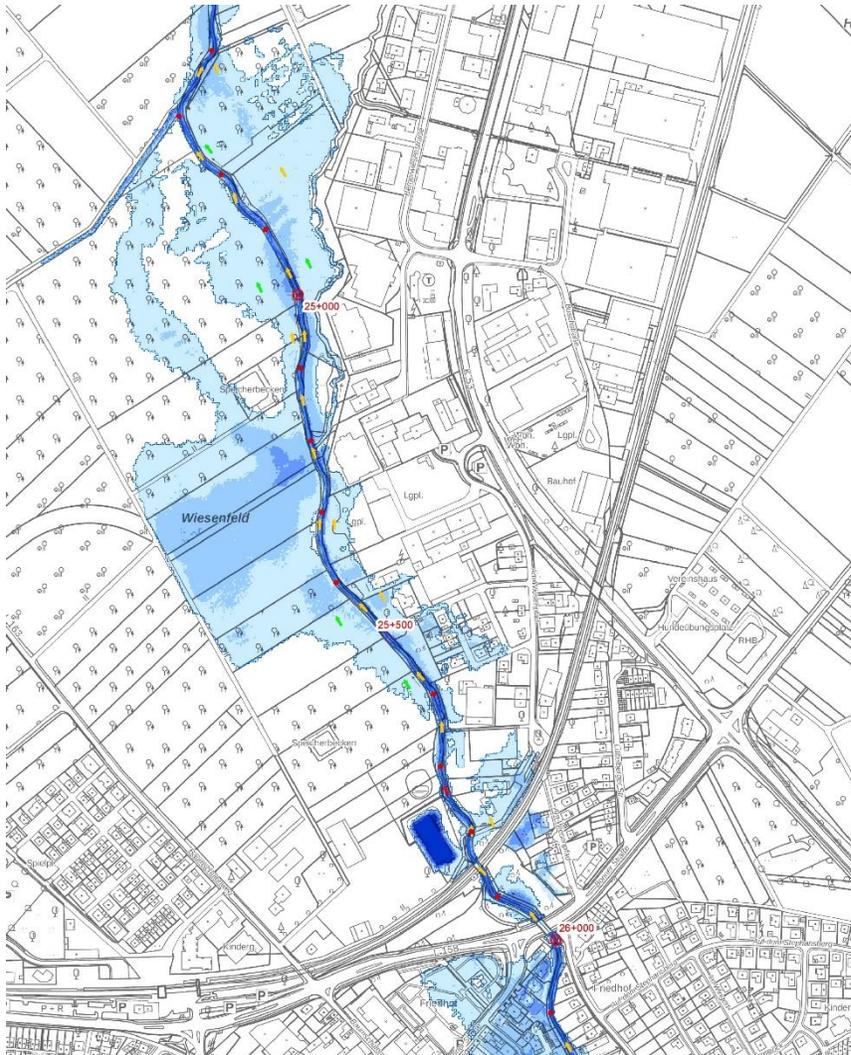
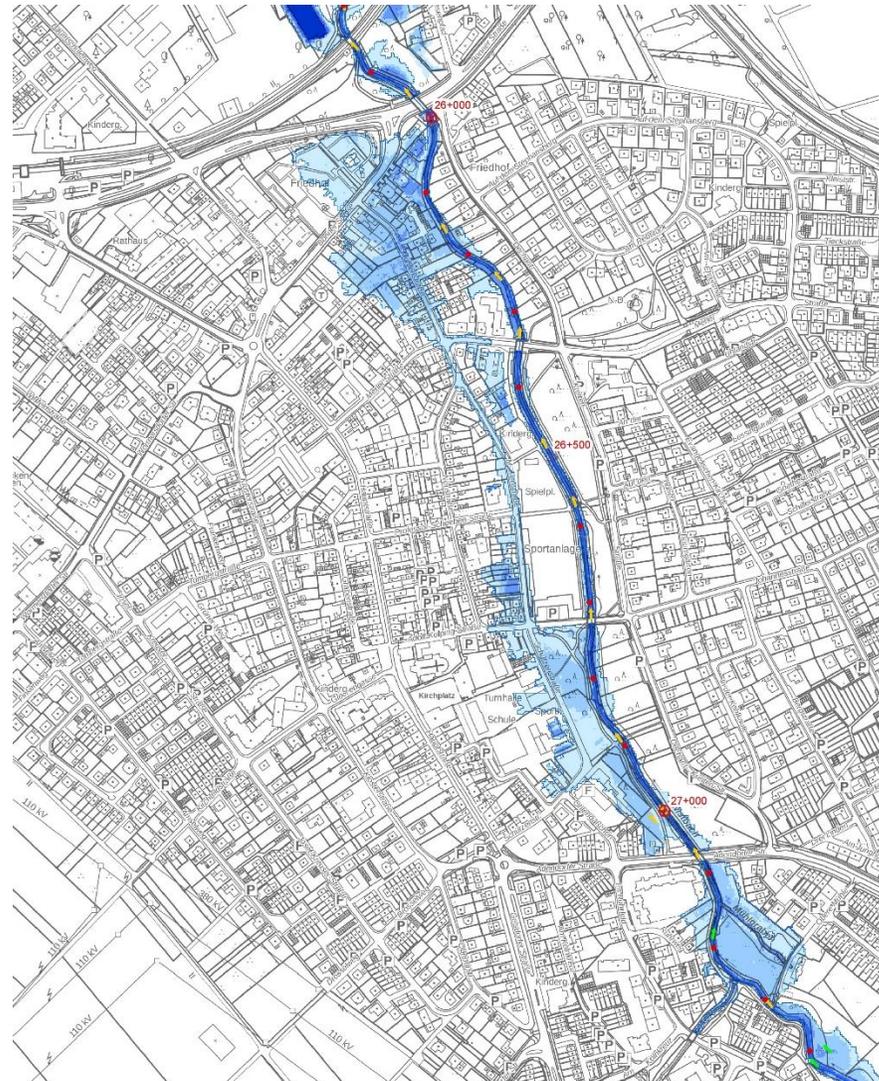
Hochwassergefahrenkarte
Swistbach (2742)

Hochwassergefahrenkarten der BR Köln

Hochwasserszenario
Niedrige Wahrscheinlichkeit (HQ_{extrem})

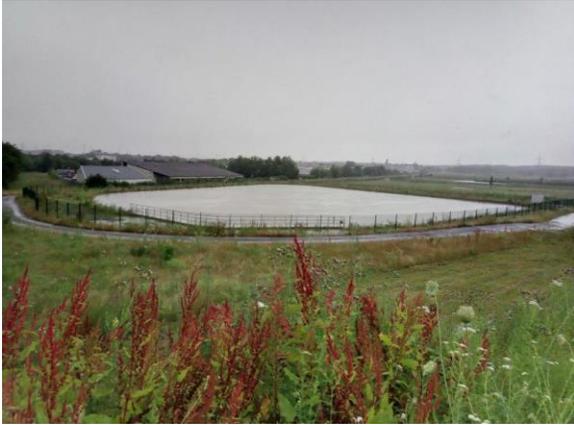
Blickrichtung
Bahnstrecke

RBF Bonner Straße

gezielte Ableitung des Notüberlaufes in das Muldensystem des UP Kottenforst

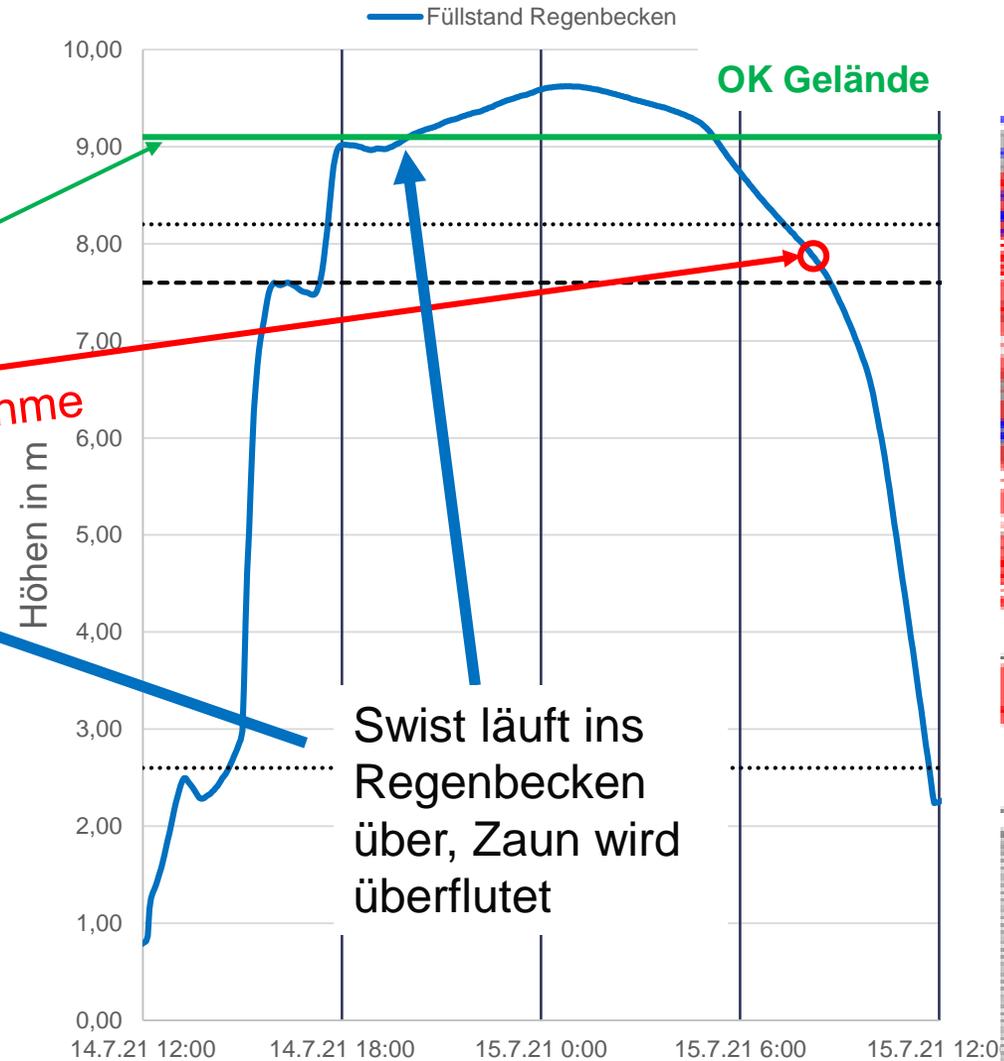
152 RÜ/RRB Baumschulenweg

Zeitpunkt Bildaufnahme

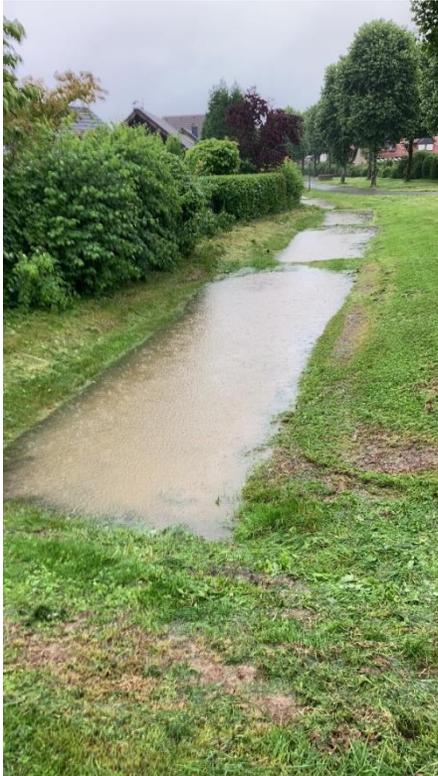
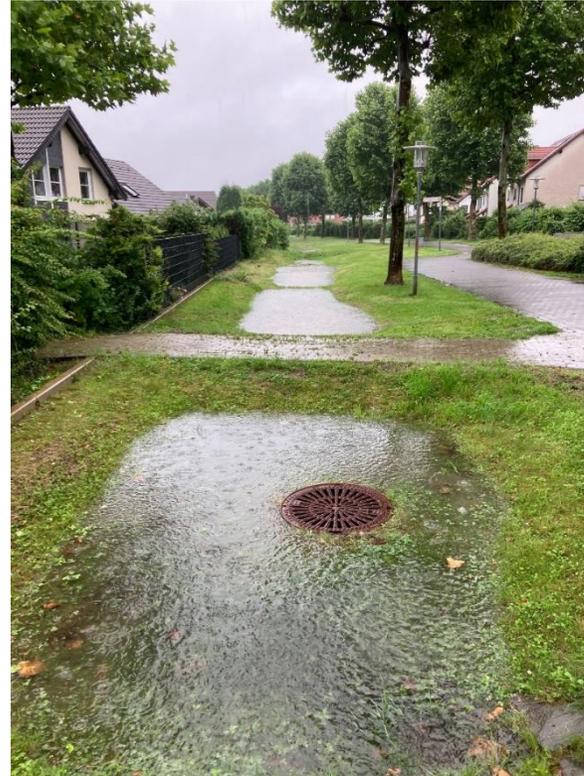
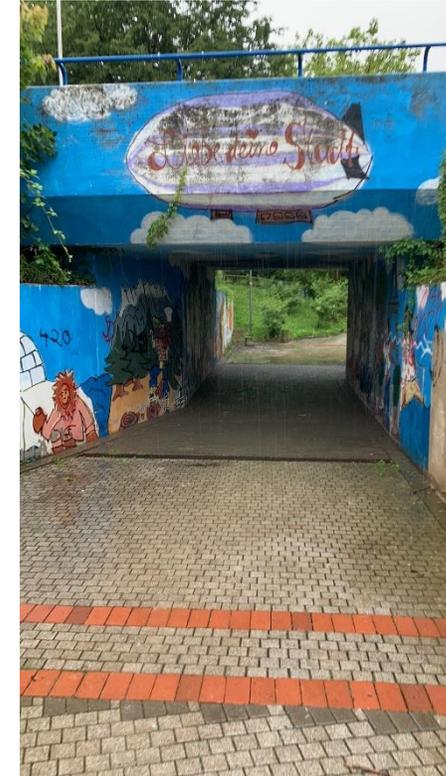
Starkregenereignis vom 14.07.2021

Promenade, gezielte Rückhaltung und Ableitung des Oberflächenwassers und Ertüchtigung des Pumpwerkes
