# Hochwasserereignis 14./15. Juli 2021

## Bericht in Meckenheim

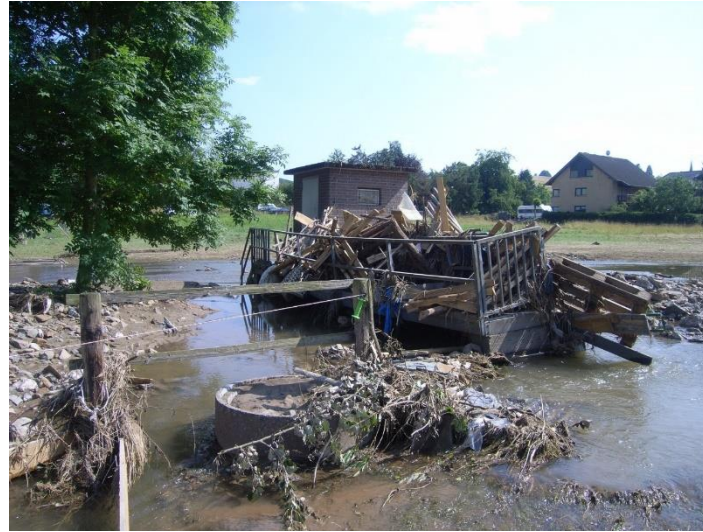
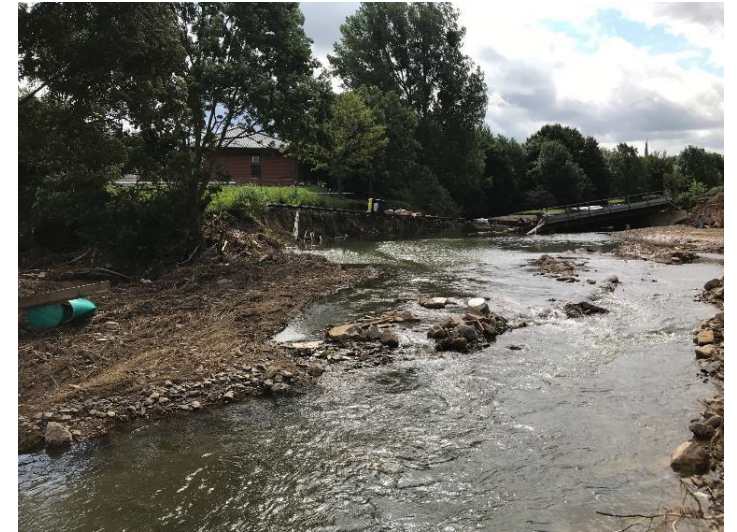
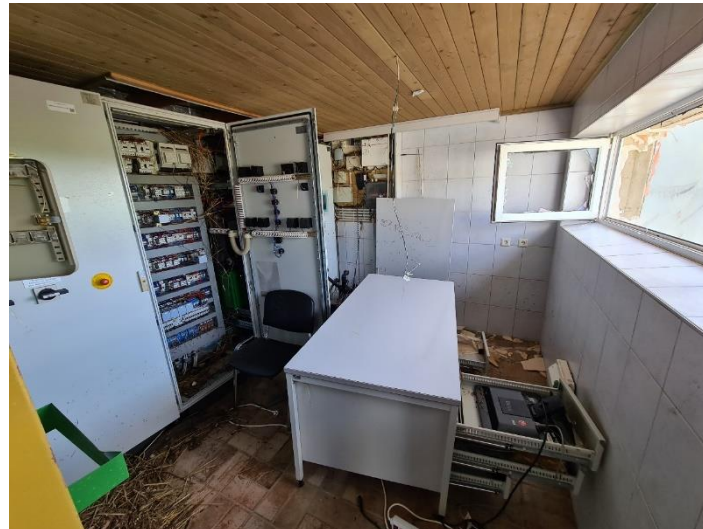
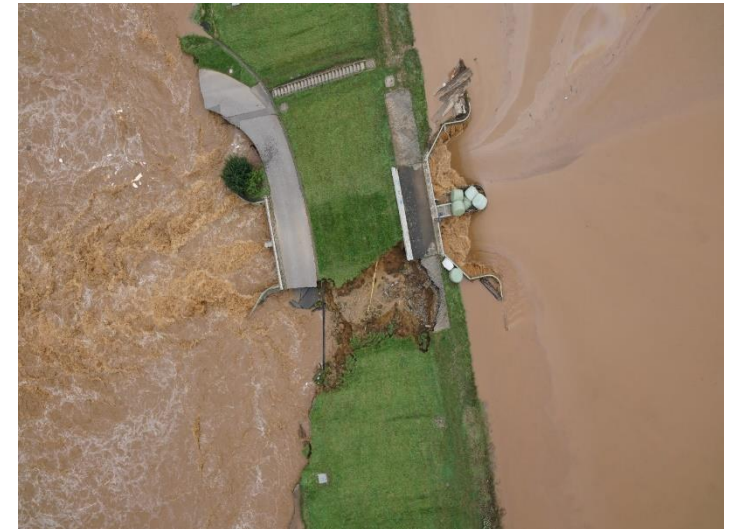
HRB Horchheim

Uferabbrüche und Verlagerung  
Verlust von Messeinrichtungen

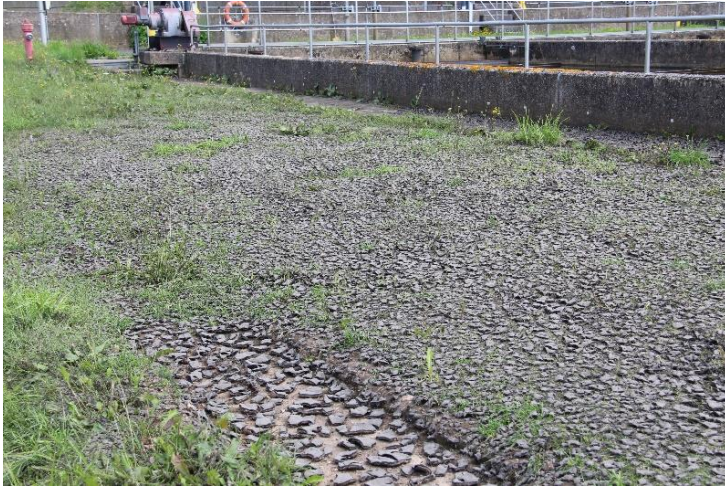
GKW Flerzheim

Flutung von Kellerräumen und (Teil) Überflutung des Geländes

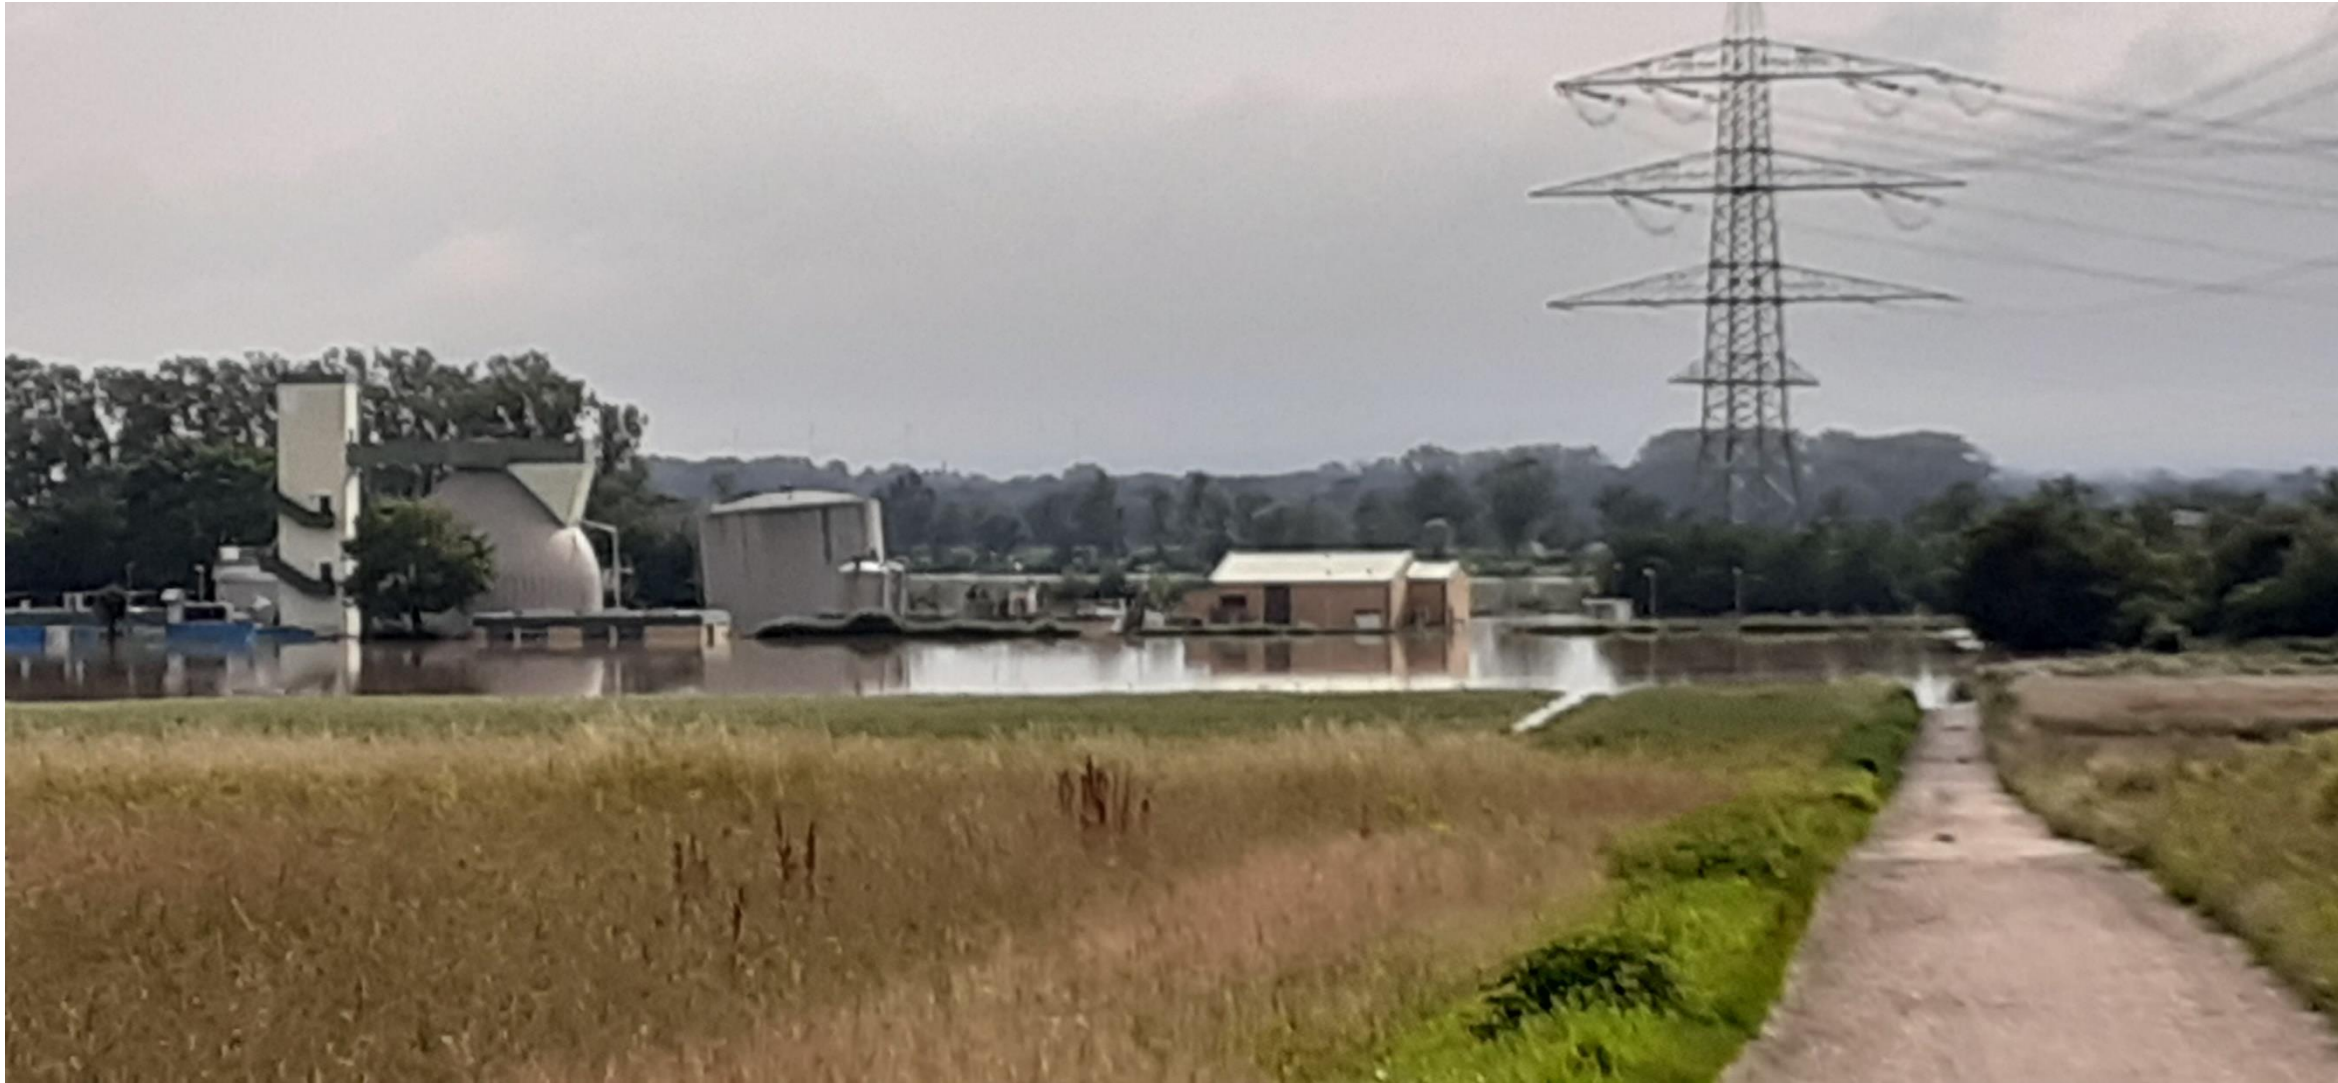
KA Köttingen, vollständige Überflutung des Geländes

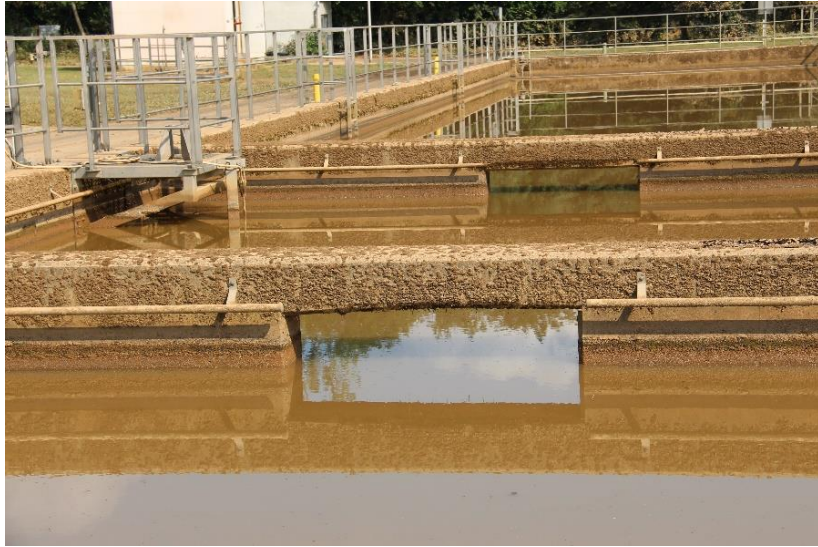
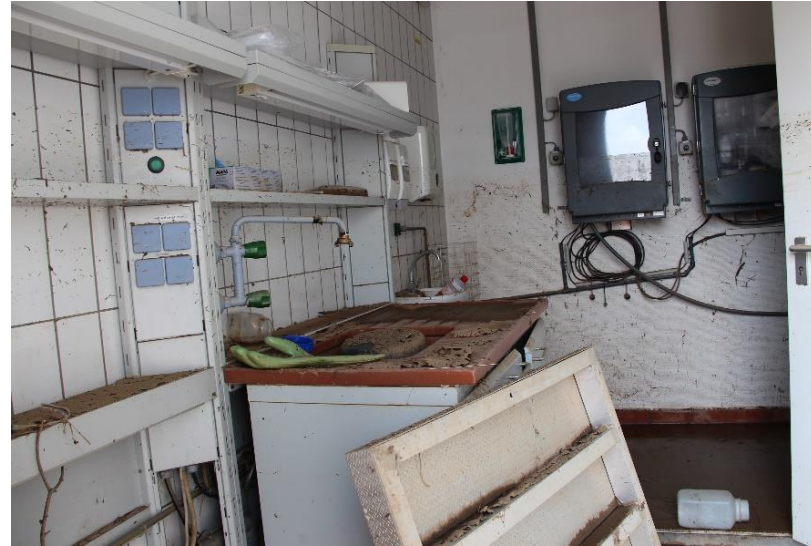
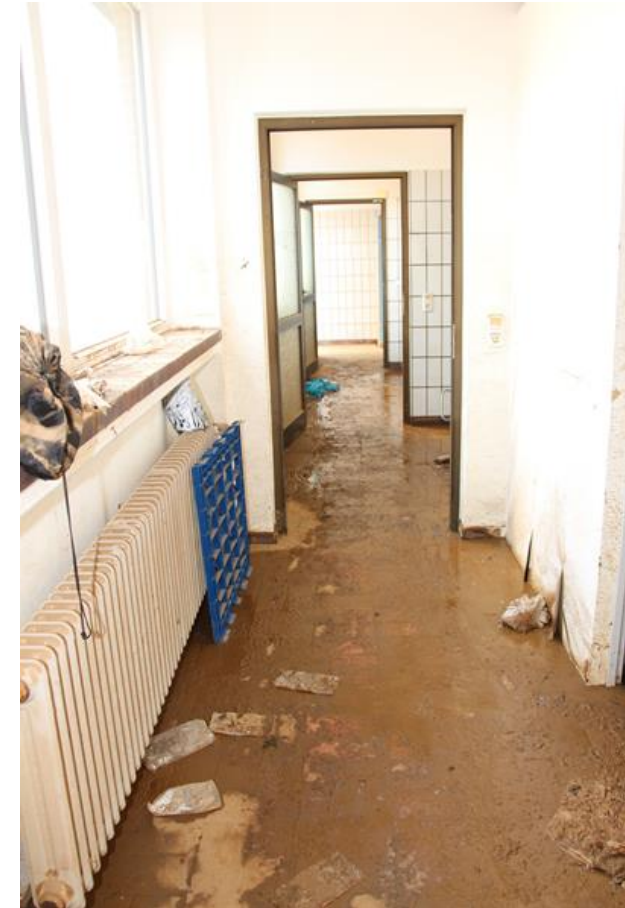
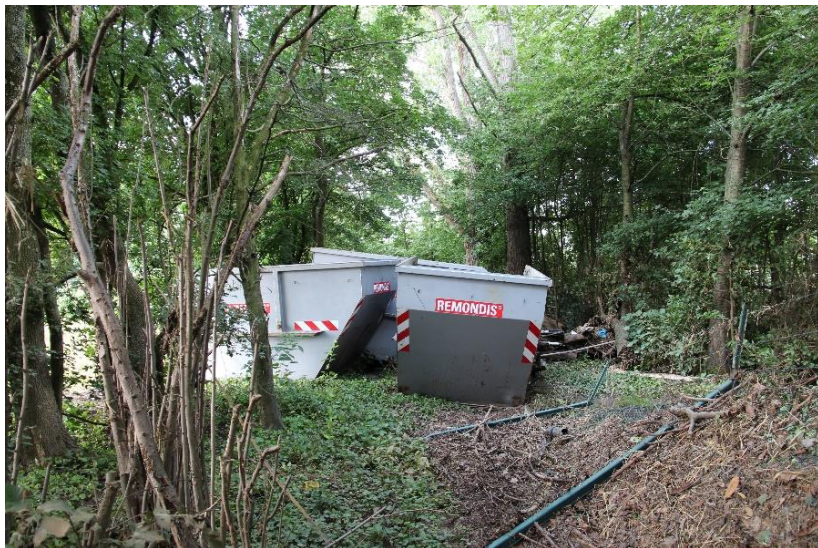
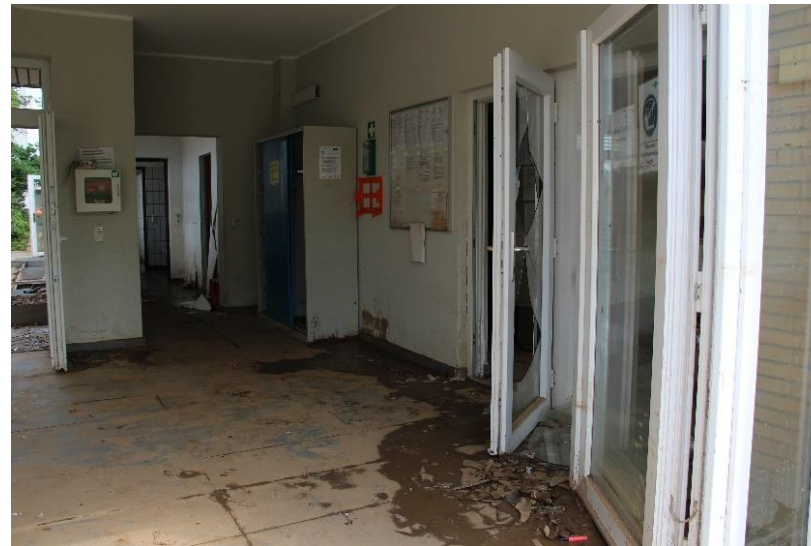
KA Köttingen, Totalflutung, ca. 1,5 m oberhalb Beckenkronen

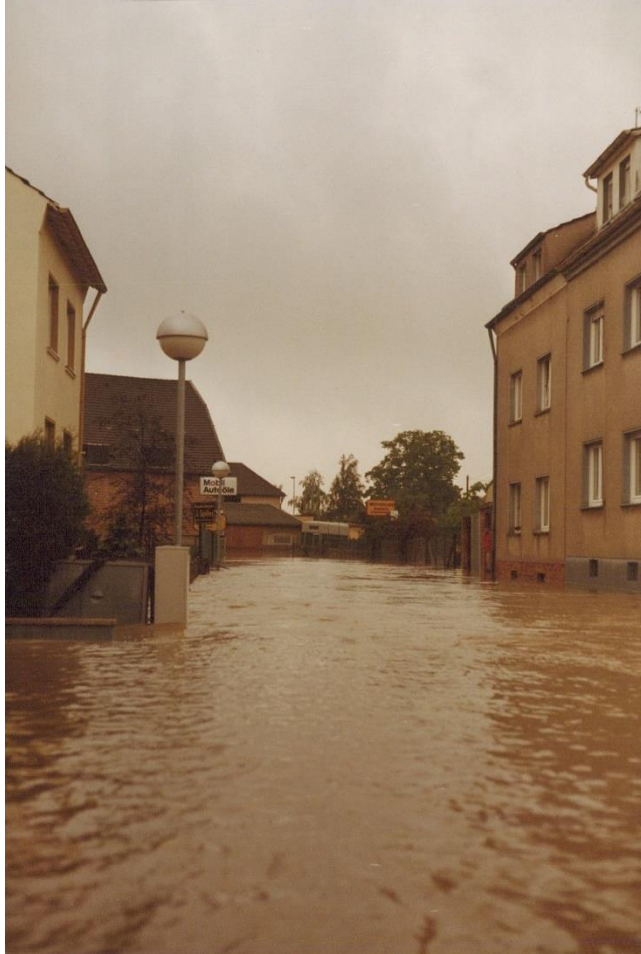
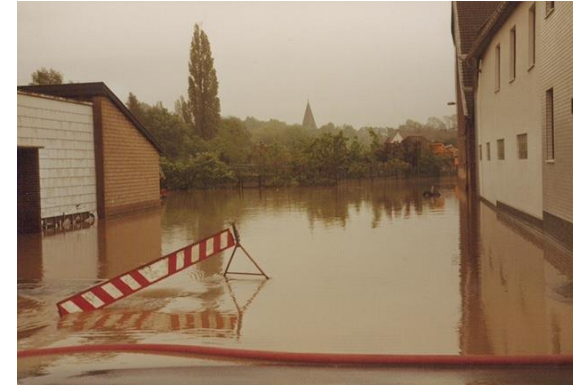
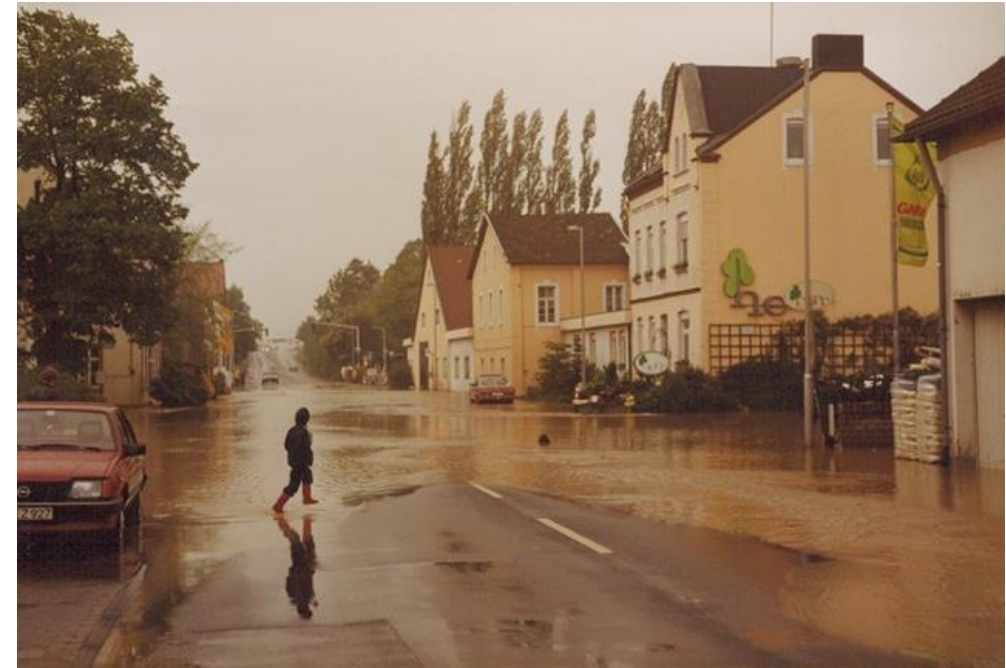
Bonner Straße und Mühlenstraße

Hochwasserereignis vom 30.05.1984

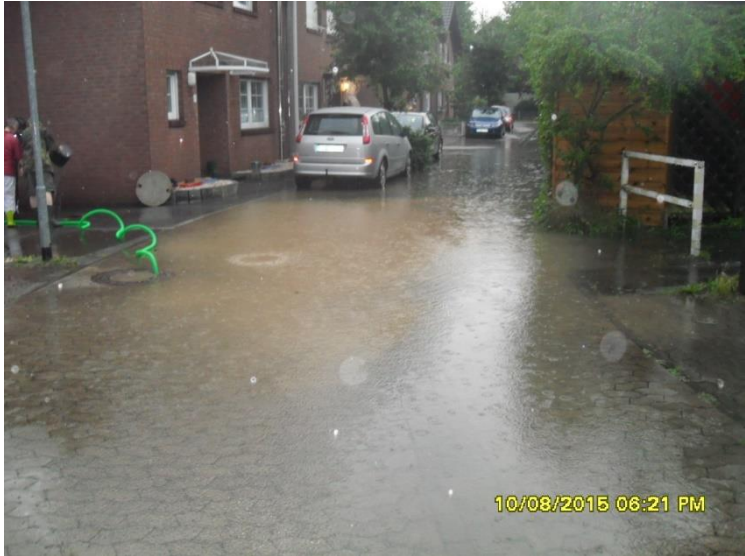
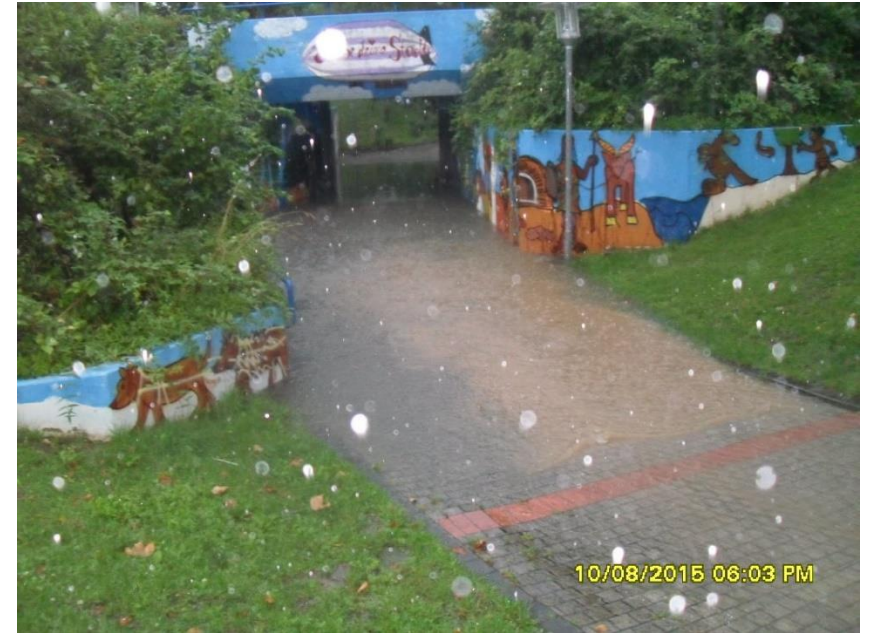
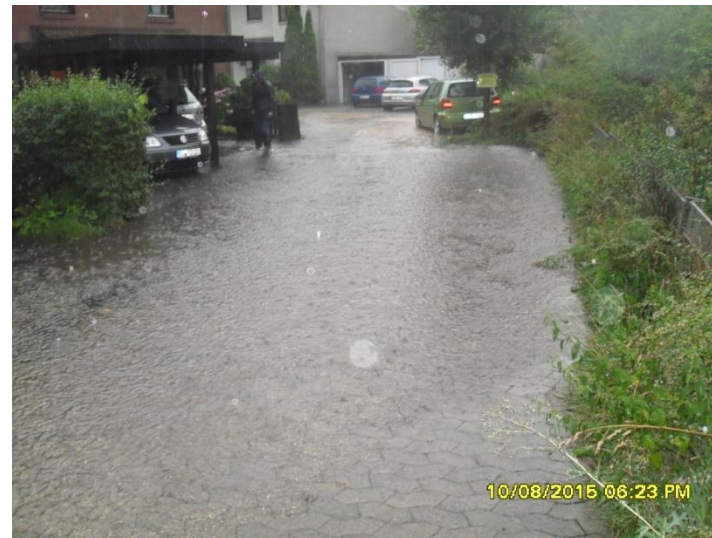
Promenade und Liebermannstraße

Starkregenereignis vom 10.08.2015

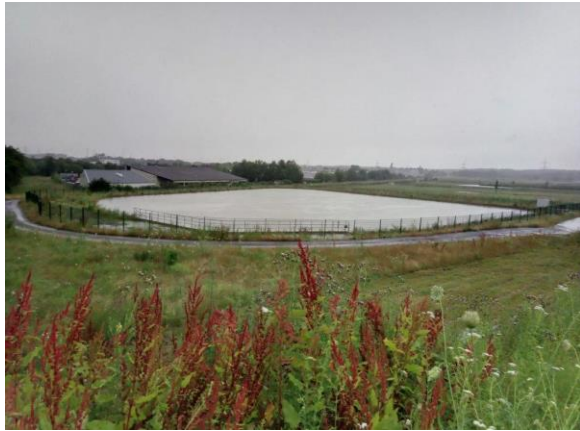
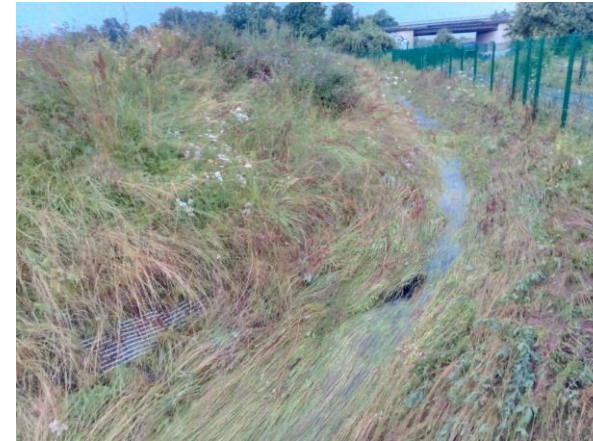
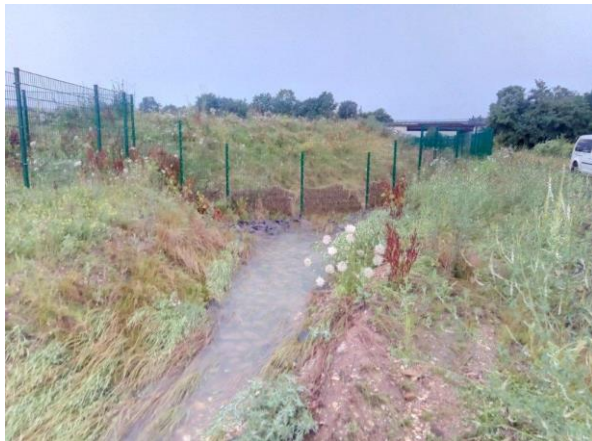
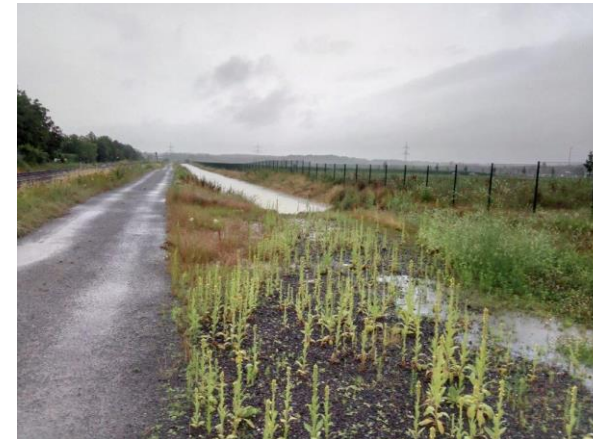
RBF Bonner Straße

gezielte Ableitung des Notüberlaufes in das Muldensystem des UP Kottenforst

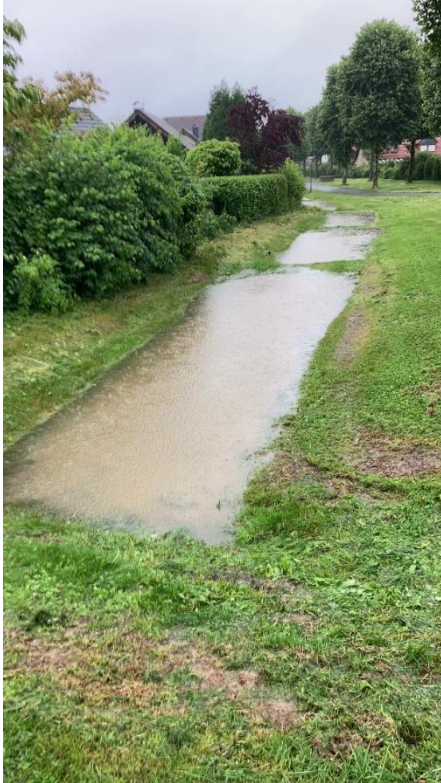
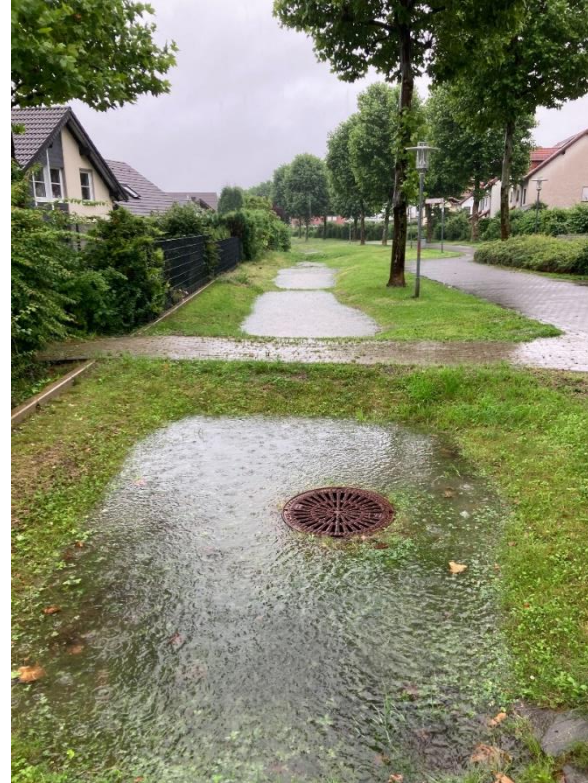
Starkregenereignis vom 14.07.2021

Promenade, gezielte Rückhaltung und Ableitung des Oberflächenwassers und Ertüchtigung des Pumpwerkes
