# **Verkehrssituation in Altendorf-Ersdorf**

Verkehrstermin am 30.08.2018 unter Beteiligung des Straßenverkehrsamtes des Rhein-Sieg-Kreises, der Polizei Bonn, Stadt Rheinbach und dem Landesbetrieb Straßenbau NRW

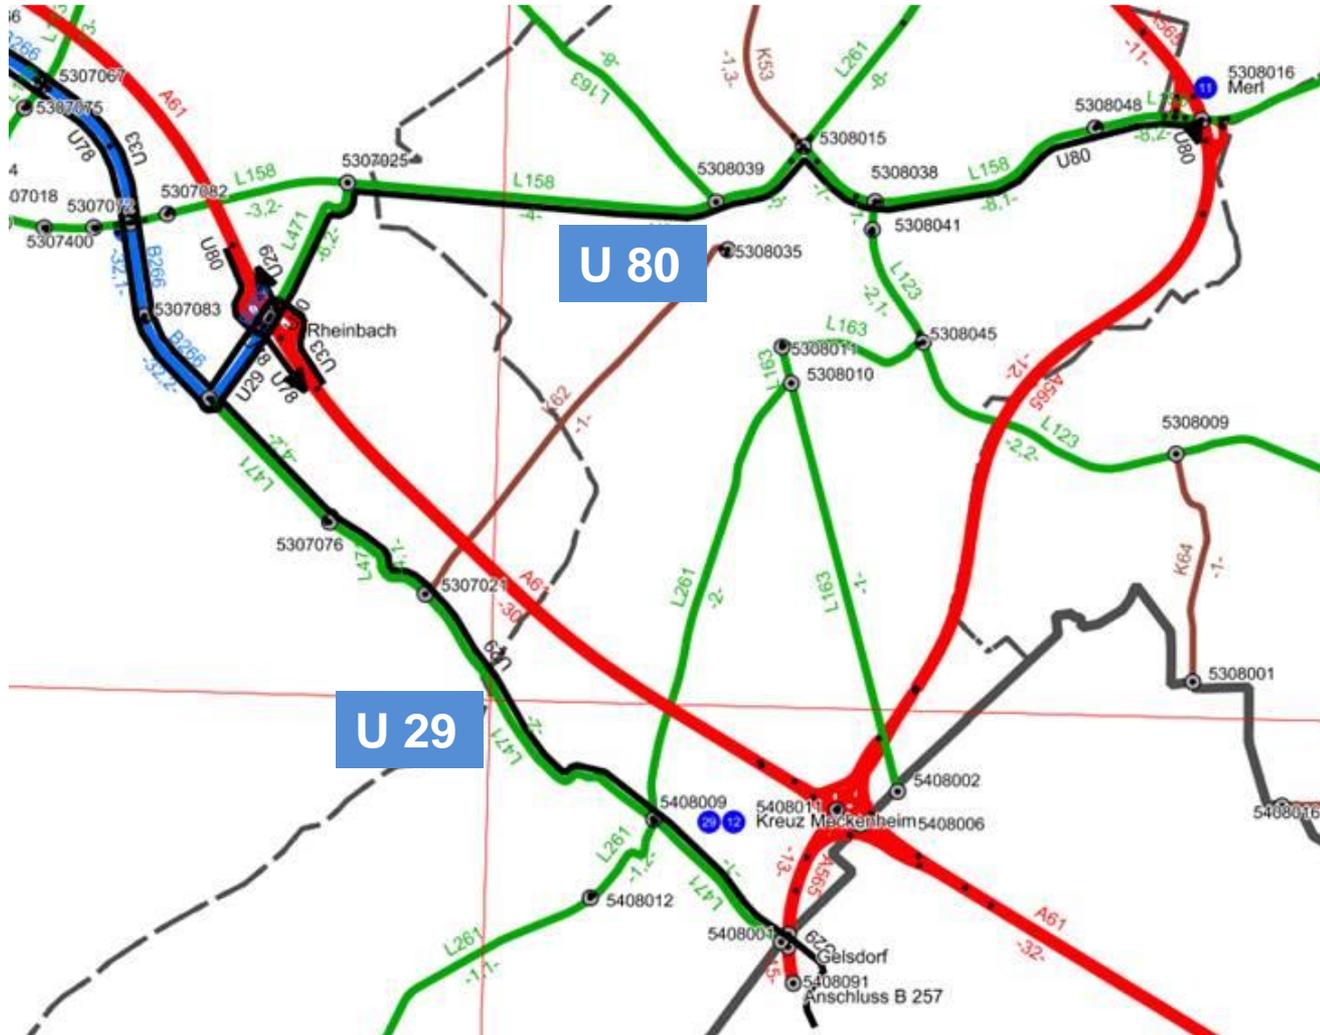
# aktuelle BAB-Umleitung

- Dieser Teil der L 471 ist bereits seit Jahren nicht mehr offizielle Umleitungsstrecke der BAB 61 in Fahrtrichtung Süden (Köln → Koblenz).
- Stattdessen weist die vorhandene Umleitungsbeschilderung den Weg von der AS Rheinbach über die L 158 via Meckenheim zur AS Merl (BAB 565).

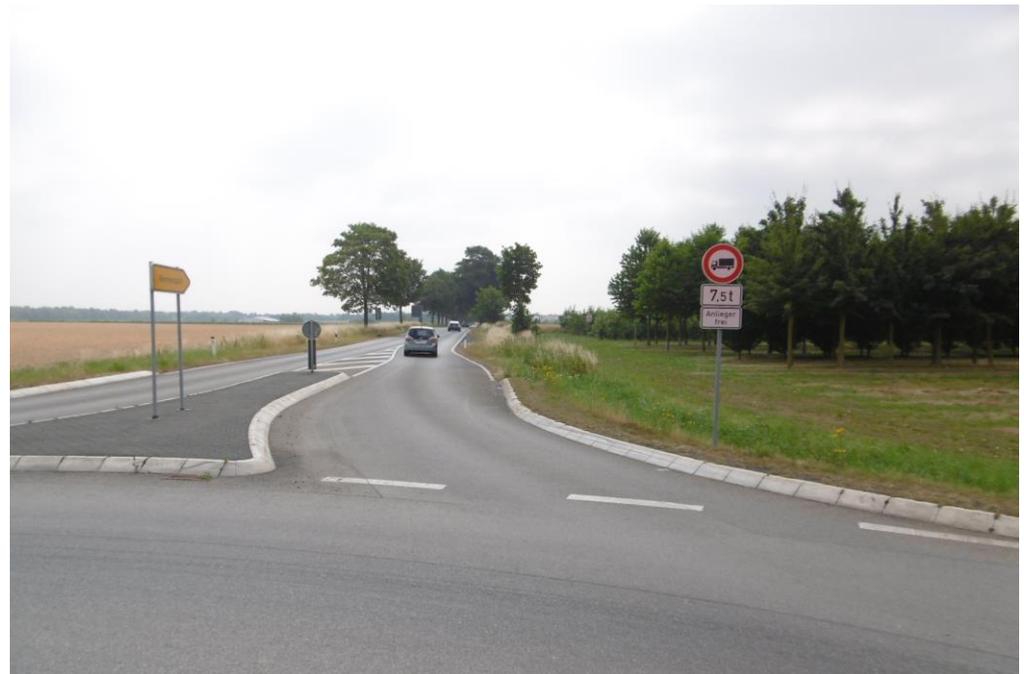
- Überdies ist die Ortsdurchfahrt Wormersdorf und in der Folge Altendorf-Ersdorf für LKW über 7,5 t verboten.

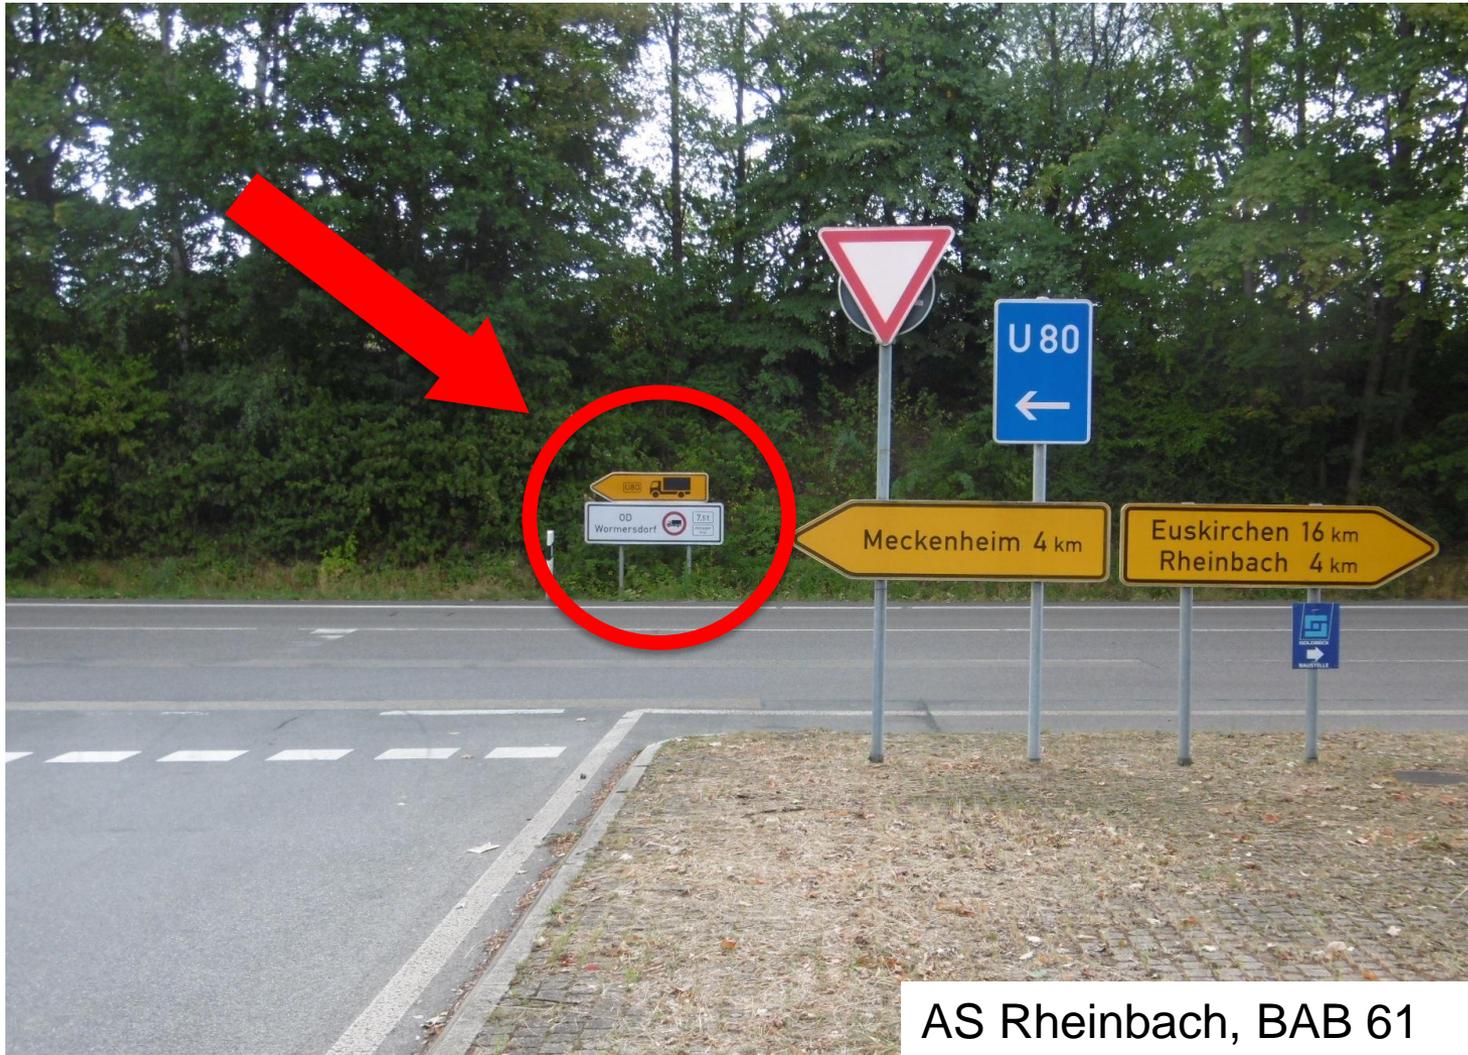
AS Rheinbach, BAB 61

BAB 61, AS Rheinbach;  
Überprüfung der dortigen  
Umleitungsbeschilderung;

Beschilderung insbesondere für LKW-  
Verkehr wird in Abstimmung aller  
Beteiligten erneuert und hierbei  
optimiert („Lieferverkehr“ statt „Anlieger“).

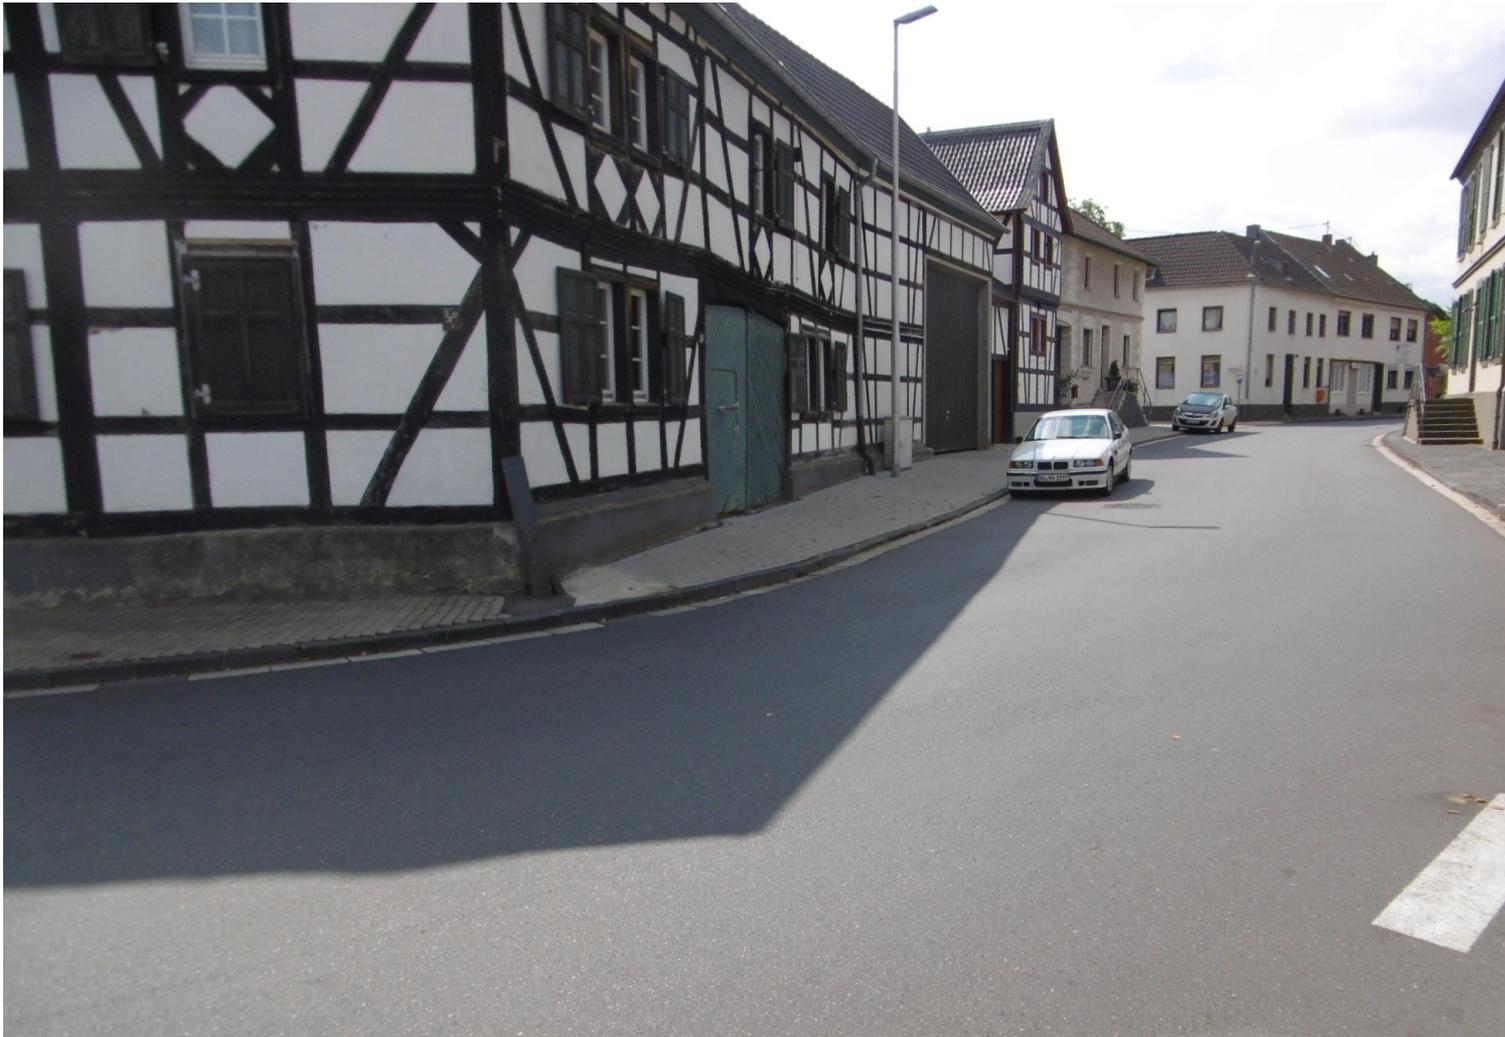
# Station 2 – Ortsbegehung

Rheinbacher Straße; Bereich Ersdorf Kirche;  
Bewertung der Verkehrssicherheit im  
dortigen Kurvenbereich.

Die Beteiligten sind sich darüber einig, dass in diesem Bereich aufgrund der örtlichen Gegebenheiten (z.B. Einmündung Schulstraße/ Unterdorfstraße) sowie der hiermit verbundenen Hinderung des Hauptverkehrsstromes der Bau einer Lichtzeichensignalanlage nicht in Betracht kommt.

Um die Sichtverhältnisse in der  
Kurvendurchfahrt, insbesondere für Bus und  
landwirtschaftlichen Verkehr zu verbessern,  
wird im Abschnitt Rheinbacher Str. 21 – 27  
ein absolutes Halteverbot angeordnet

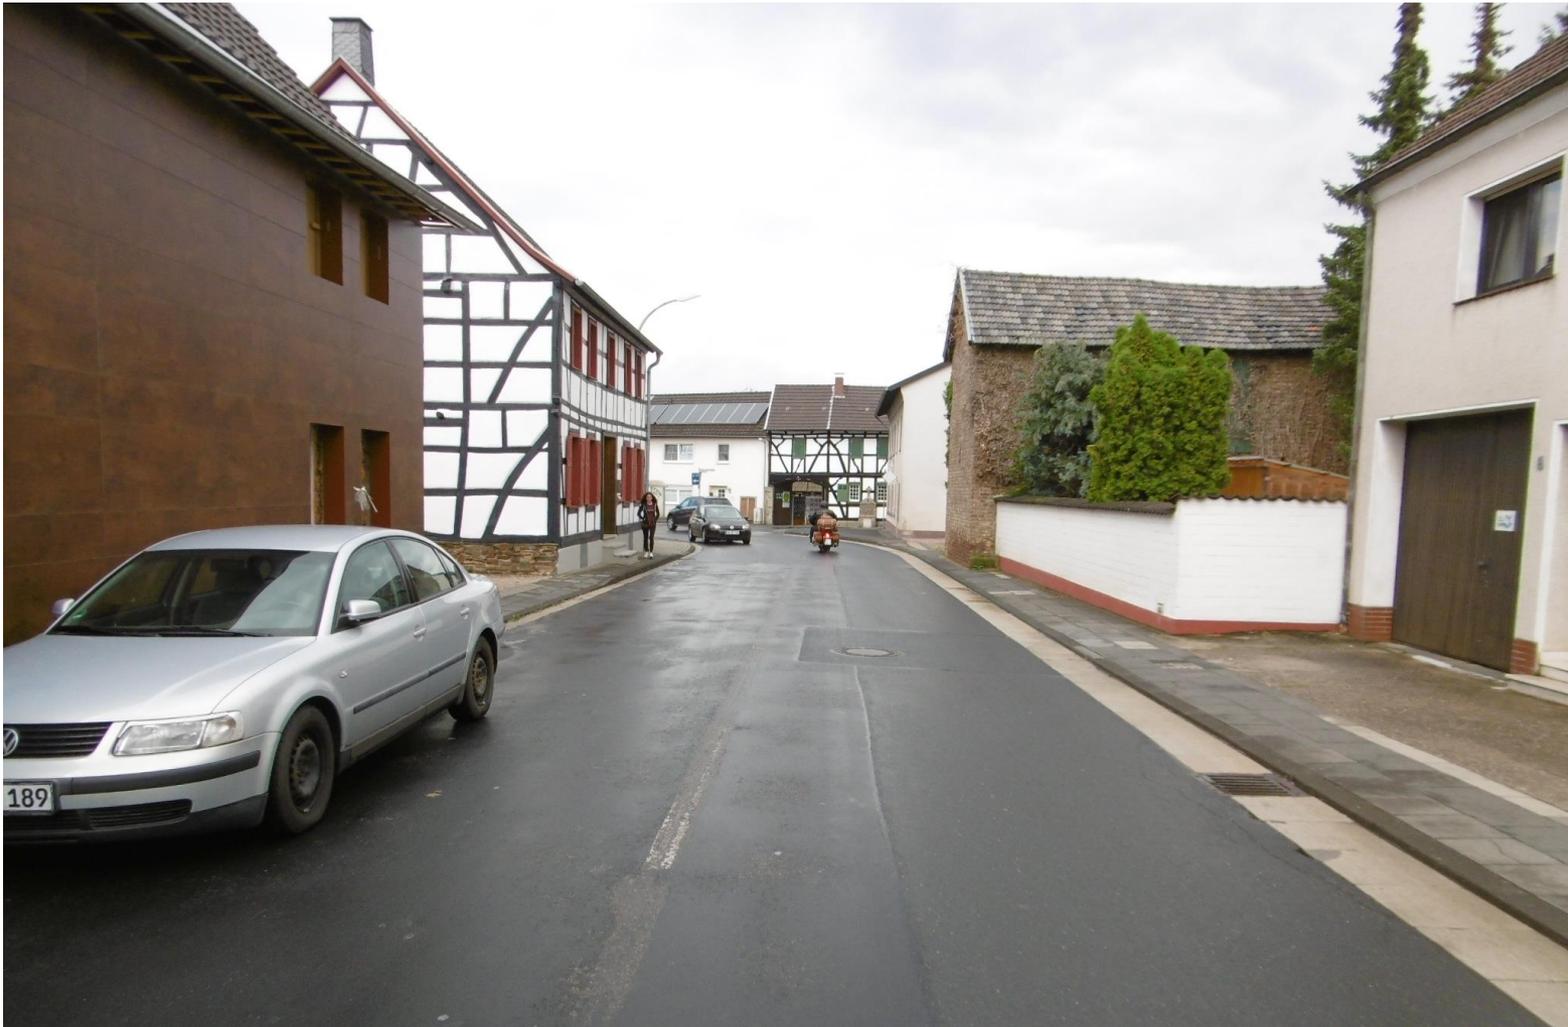
# Station 3 – Ortsbegehung

Rheinbacher Straße; weiterer Verlauf bis  
Raiffeisenstraße;  
Bewertung der Gehwegesituation.

Gehwege teilweise schmal.

Entsprechende Flächen unter Berücksichtigung Restfahrbahnbreiten nur bedingt verfügbar. Aufgrund der Vielzahl von Ein-/ Ausfahrten (landwirtschaftliche Betriebe, Handwerksunternehmen sowie private Zufahrten) erscheint die Herstellung einer durchgehenden einheitlichen Gehwegsituation nicht realisierbar.

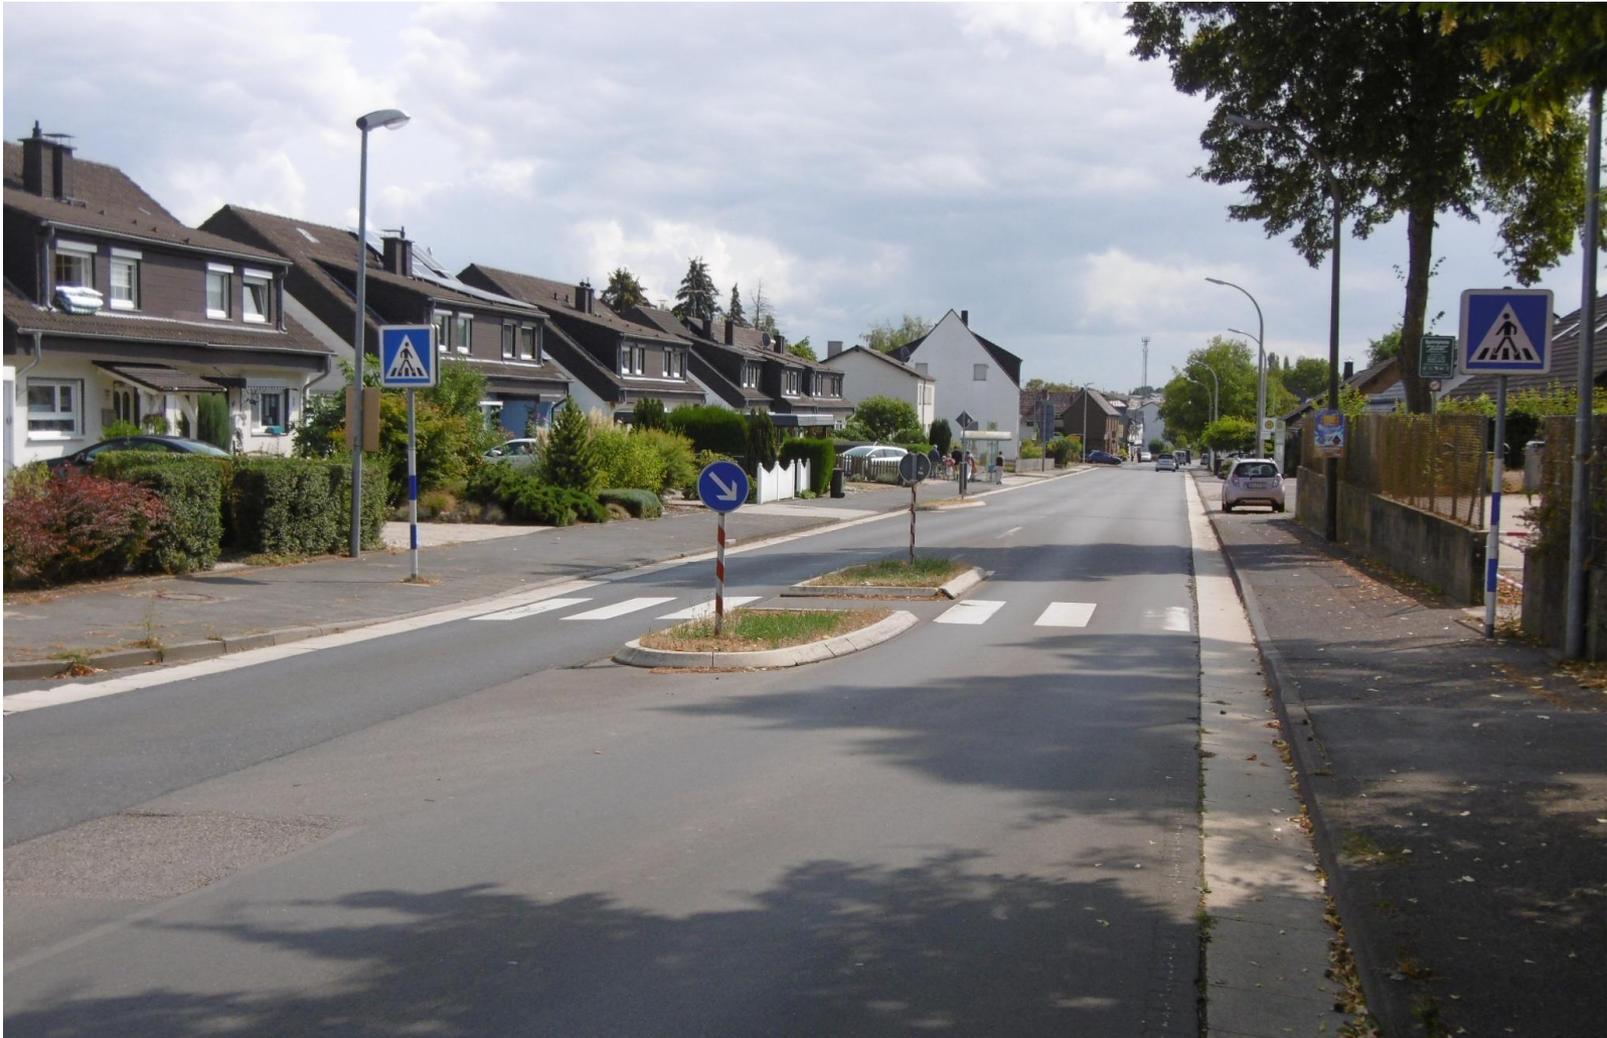
# Station 4 – Ortsbegehung

Ahrstraße; im Bereich Grundschule/  
Spielplatz;

Sichtung der Querungssituation

Bestehender Fußgängerüberweg  
(Zebrastreifen) nebst Geschwindigkeits-  
beschränkung stellt eine sichere Querung im  
Bereich der dortigen Schule dar.

Diese Situation entspricht der heutigen Regelung des § 45, Abs. 9, Satz 4, Nr. 6 StVO.

Sie ist aus Erfahrung und nach eingehender Betrachtung ausreichend dimensioniert und wird zudem gut angenommen.

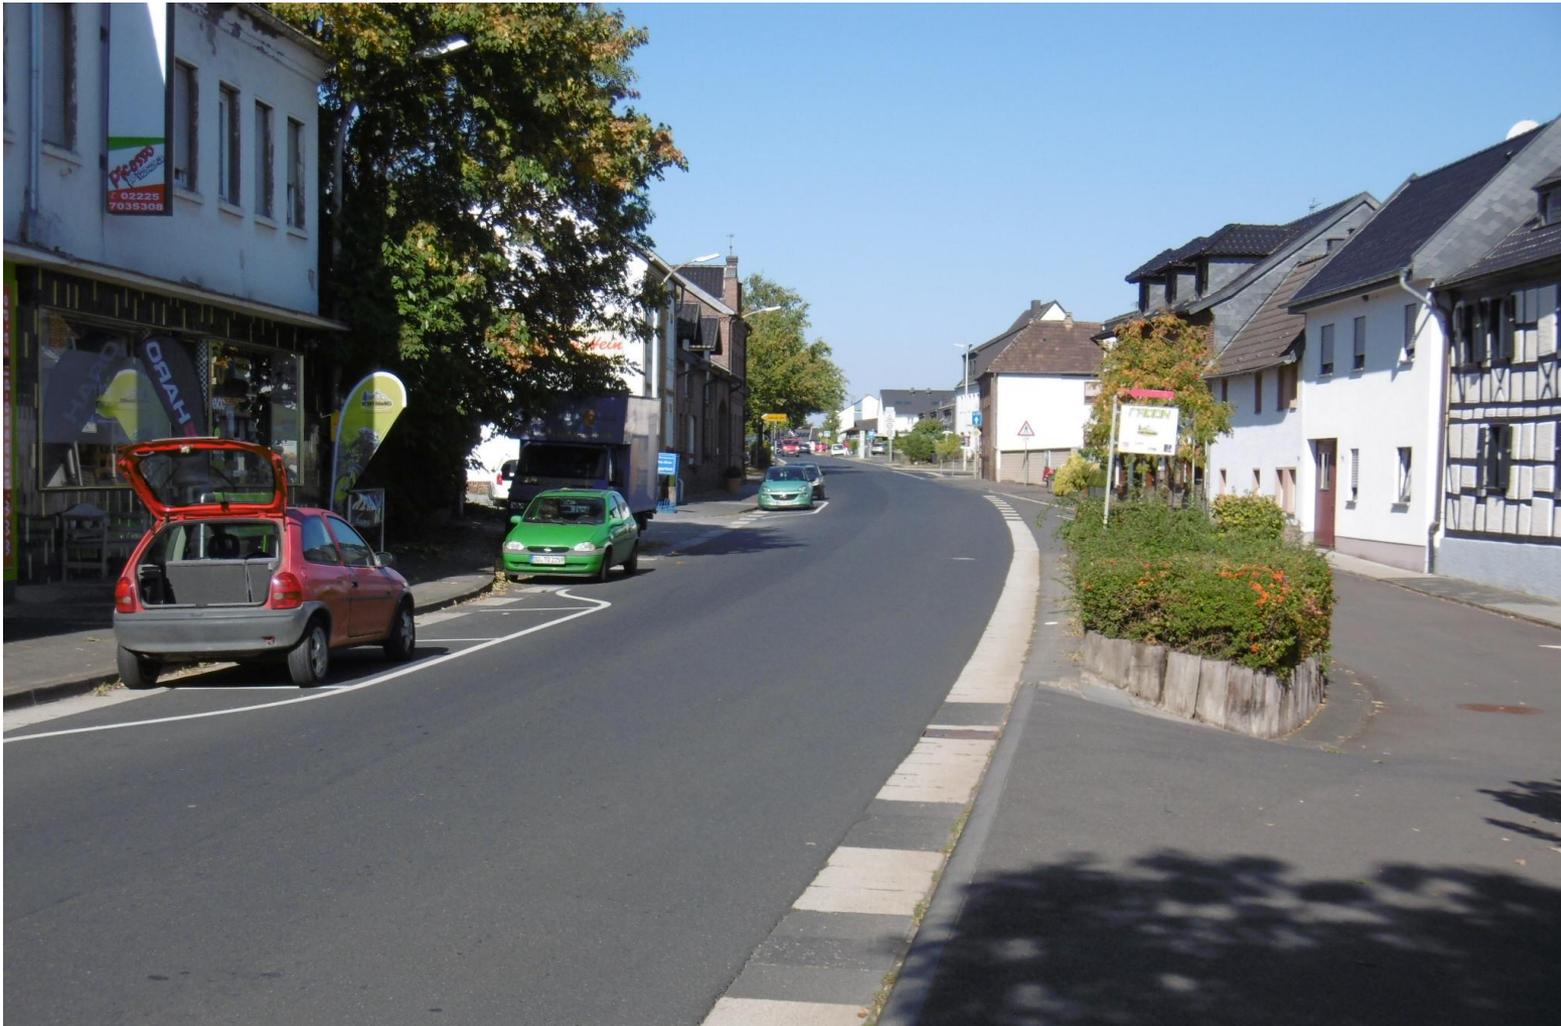
# Station 5 – Ortsbegehung

Ahrstraße; im Bereich „Ohm Hein“;

Betrachtung allgemeine Verkehrssituation

Während der Ortsbegehung unauffälliges Verkehrsgeschehen...

- keine Fußgängerquerungen,
- keine offensichtlichen Geschwindigkeitsverstöße.
