# Gewässerbegehungen Meckenheim

## Auswertung der Ergebnisse

# Gewässerbegehungen

- ▶ 27. Oktober bis 24. November 2021
  - ▶ Sechs Gewässerbegehungstage
  - ▶ Ca. 800 Fotos
- ▶ Kategorisierung
  - ▶ **Kategorie A:** Es ist nichts Auffälliges erkennbar (ca. 40 % der Fotos).
  - ▶ **Kategorie B:** Auffälligkeit erkennbar; aktuell kein Handlungsbedarf (ca. 10 % der Fotos); Beobachten.
  - ▶ **Kategorie C:** Auffälligkeit erkennbar; Handlungsbedarf (ca. 50 % der Fotos)

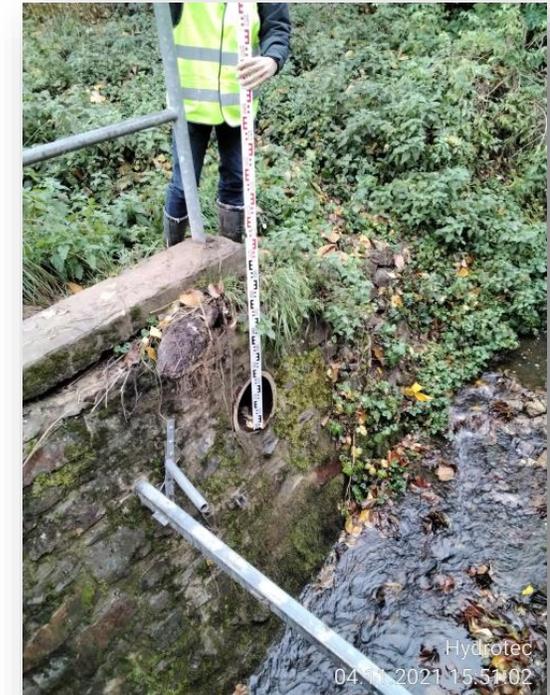
LON	7,003716
LAT	50,592438
ALTITUDE	262,365
DIRECTION	177,49
DATE	04.11.2021 15:51:02
FILENAME	Foto_20211104_155102.jpg
FULLPATH	o:\P2608_Starkregen_Begehung
km	3,64757
Gewaesser	Ersdorfer Bach
Priorität	9
offeneFrag	
Anmerkung	ca DN400
GEWKZ	274232
Kat	A
Beschreibu	seitlicher Zulauf

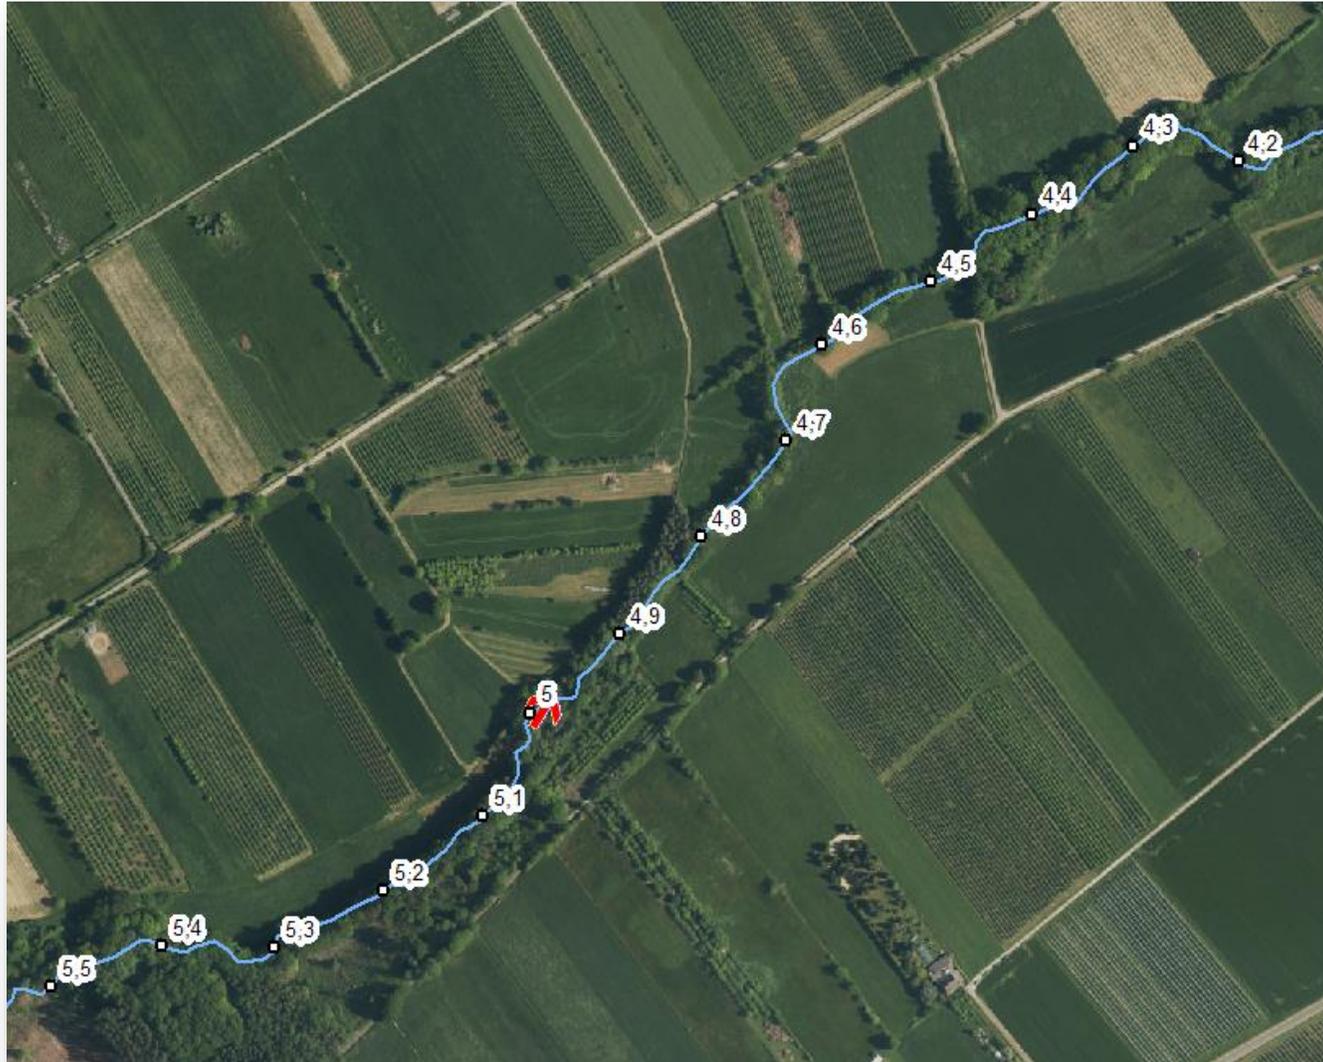
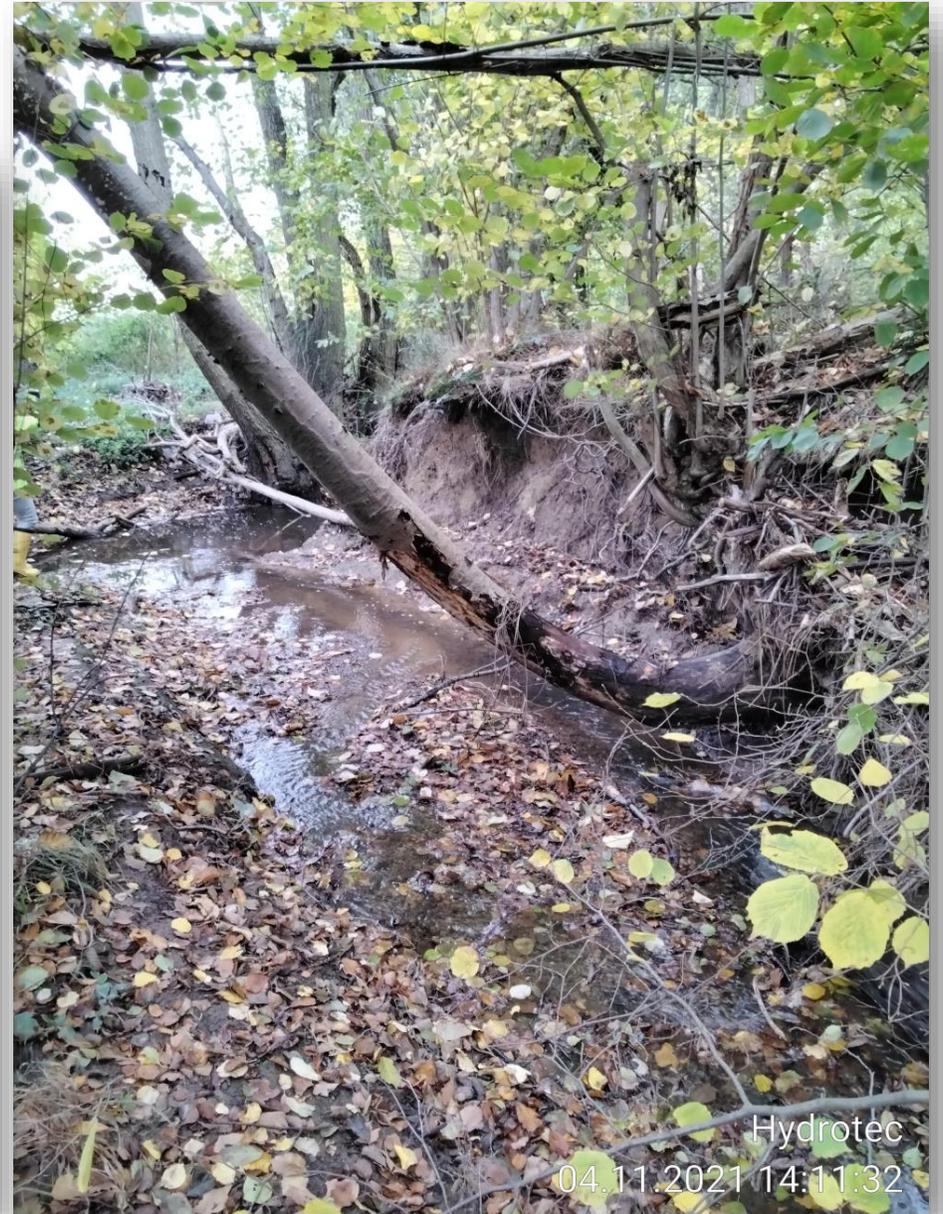
Ersdorfer Bach, Kilometer 5,0; 1,3 km oberhalb von Ersdorf

LON	6,989799
LAT	50,586103
ALTITUDE	288,908
DIRECTION	31,91
DATE	04.11.2021 14:11:32
FILENAME	Foto_20211104_141132.jpg
FULLPATH	o:\P2608_Starkregen_Begehungen_Meckenheim\3_Termine\Fotos\Fo
km	4,98931
Gewaesser	Ersdorfer Bach
Priorität	9
offeneFrag	
Anmerkung	Böschungen ausgespült. Wurzeln freigelegt. Kein Handlungsbedarf.
GEWKZ	274232
Kat	B
Beschreibung	Böschungserosion

**Kategorie B:** Auffälligkeit erkennbar; aktuell kein Handlungsbedarf; Beobachten

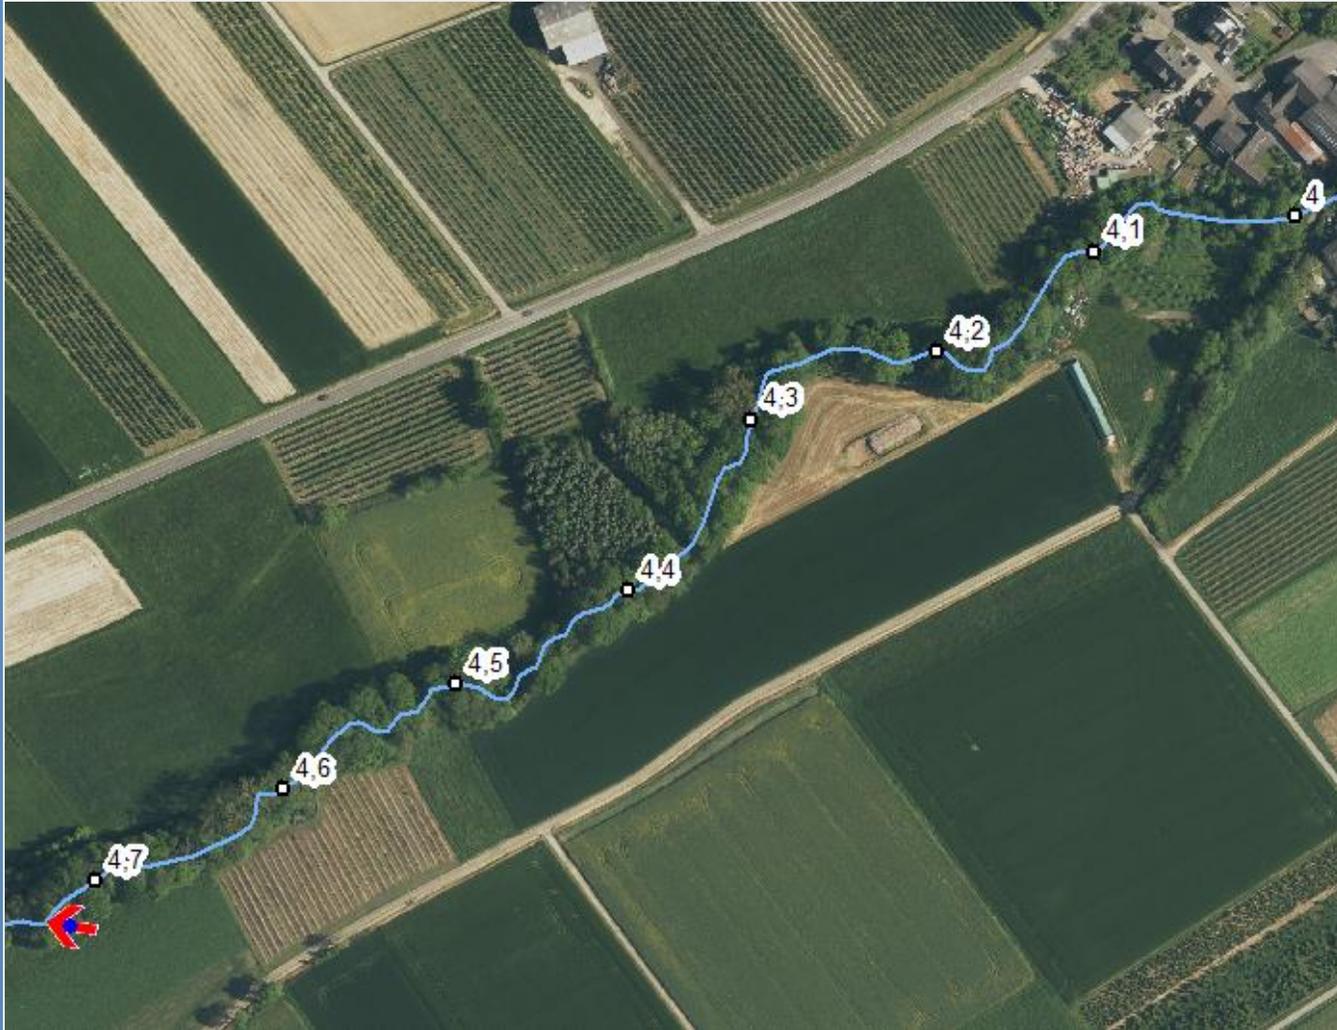
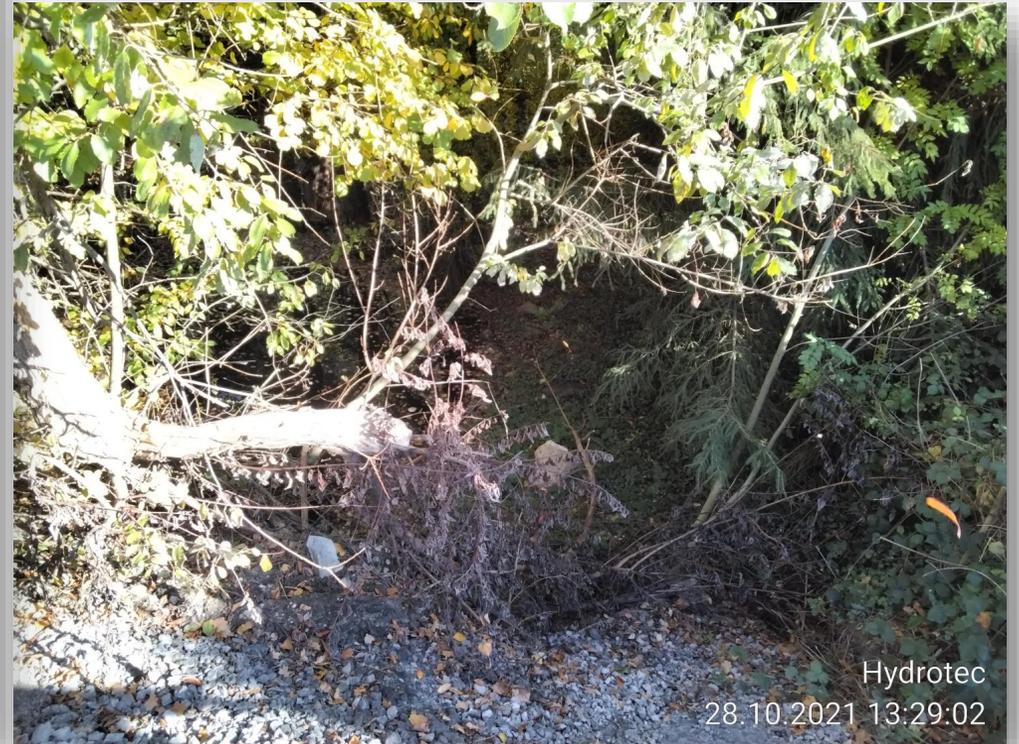
LON	6,999951
LAT	50,583205
ALTITUDE	282,699
DIRECTION	63,85
DATE	28.10.2021 13:29:02
FILENAME	Foto_20211028_132902.jpg
FULLPATH	o:\P2608_Starkregen_Begehungen_M
km	4,928
Gewaesser	Altendorfer Bach
Priorität	9
offeneFrag	
Anmerkung	
GEWKZ	27422
Kat	B
Beschreibung	Vegetationsablagerungen im Quersch

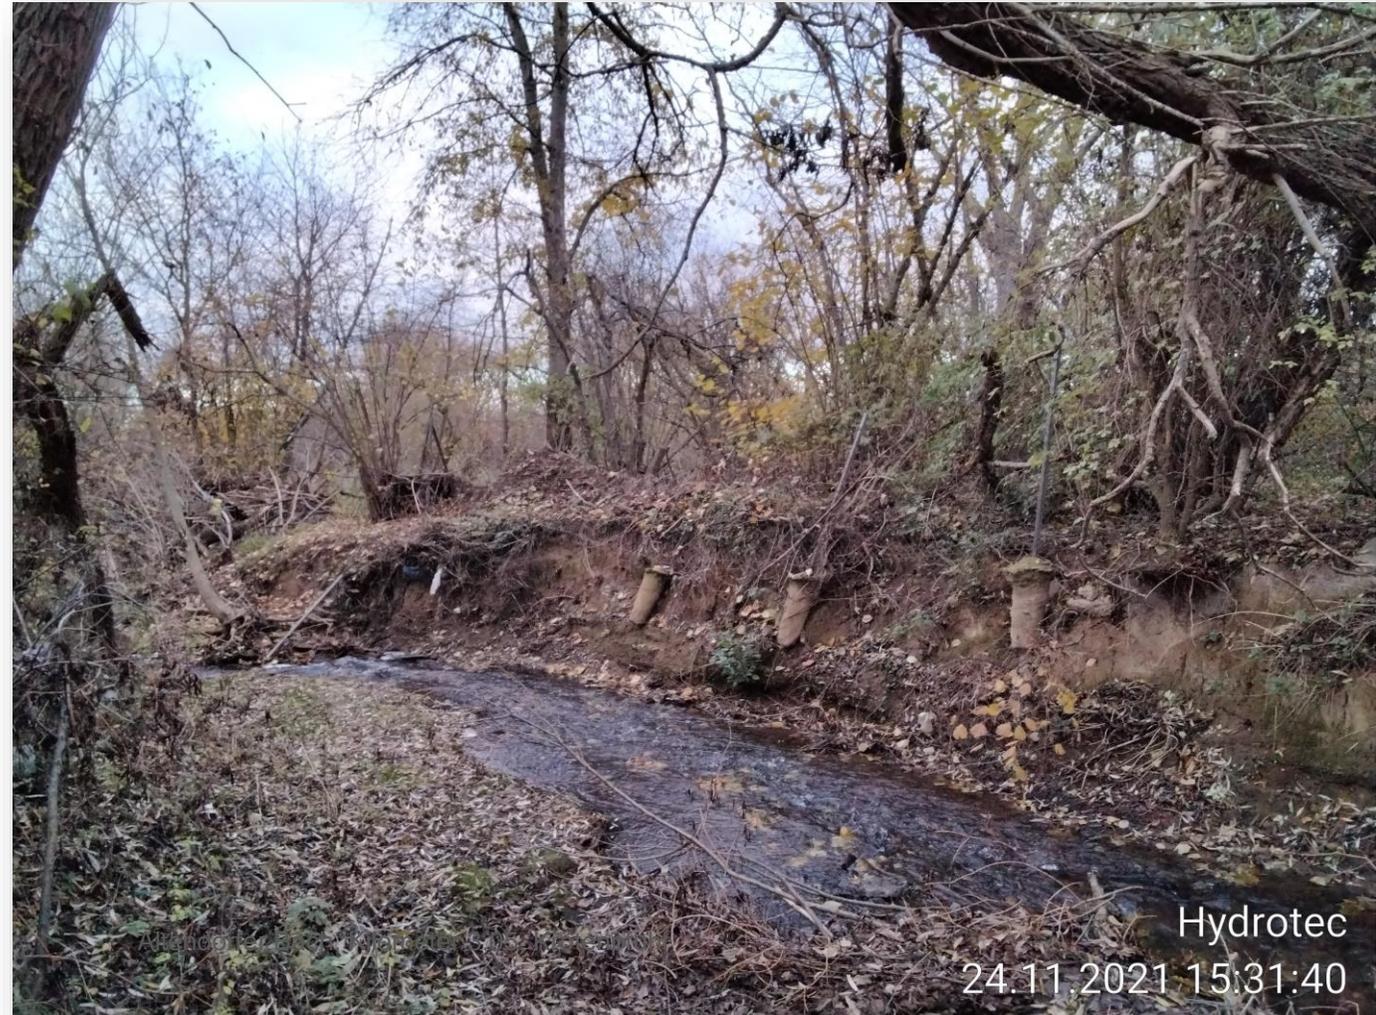
Altendorfer Bach, Kilometer 3,05, Krötenpfuhl

- Böschungserosion
  - auf privaten Grundstücken
  - Bei landwirtschaftlichen Grundstücken
  - Außerorts / innerorts
