Hydraulische Nachweise Verwaltung Swistbachaue

Anmerkungen zum Begehungsgutachten

TOP Ö4: Hydraulische Nachweise Verwaltung Swistaue

Gewässerbegehungen (Folie vom 1. Februar)

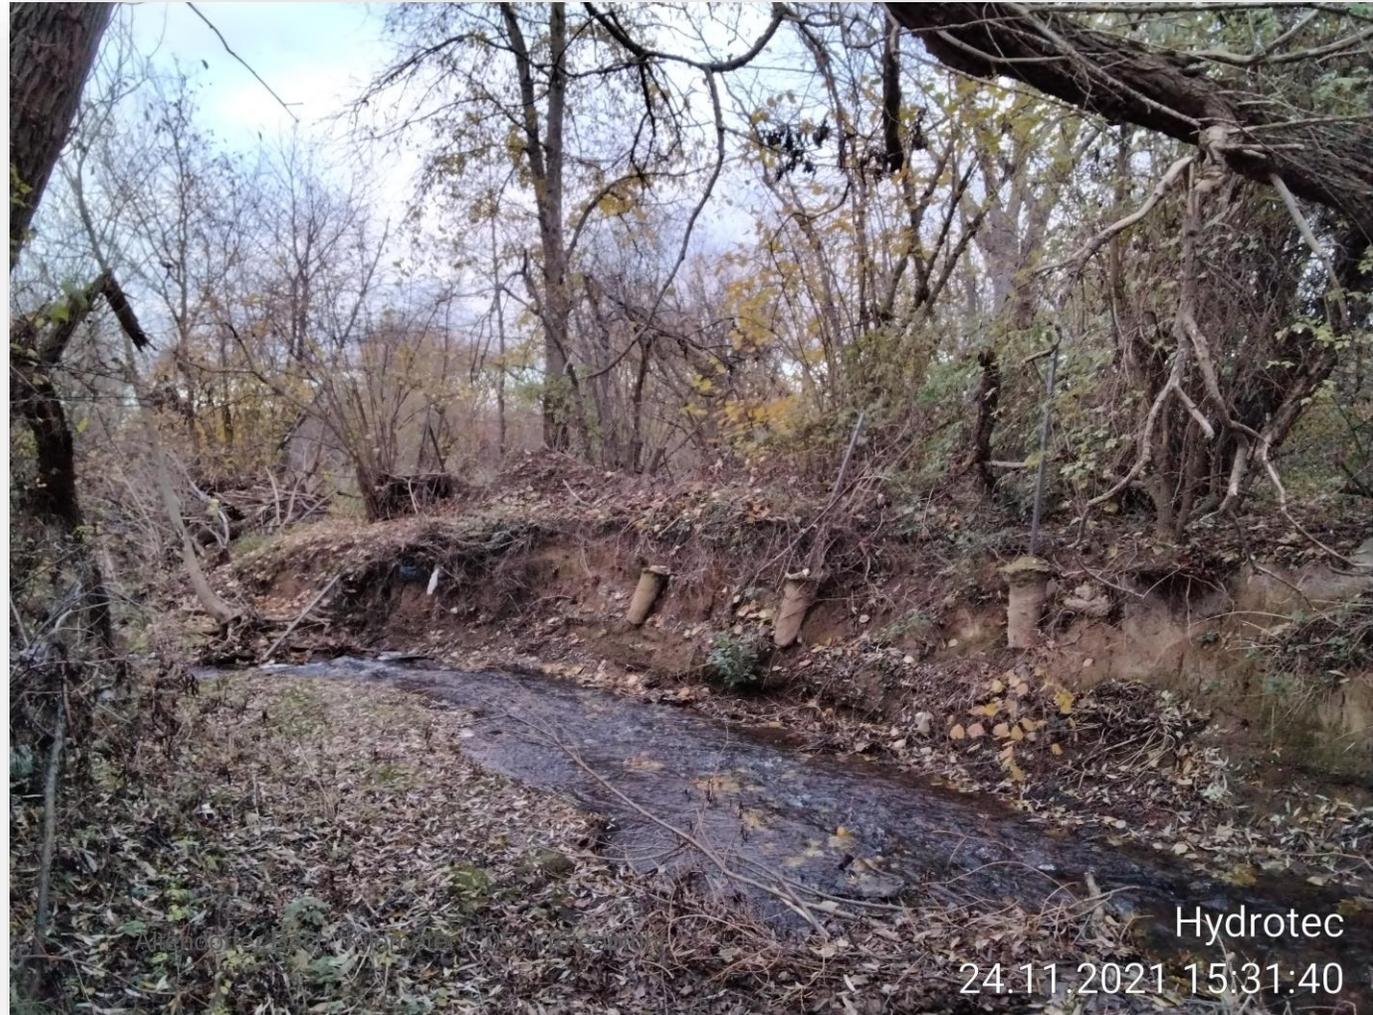
Kategorie C: Auffälligkeit erkennbar; Handlungsbedarf

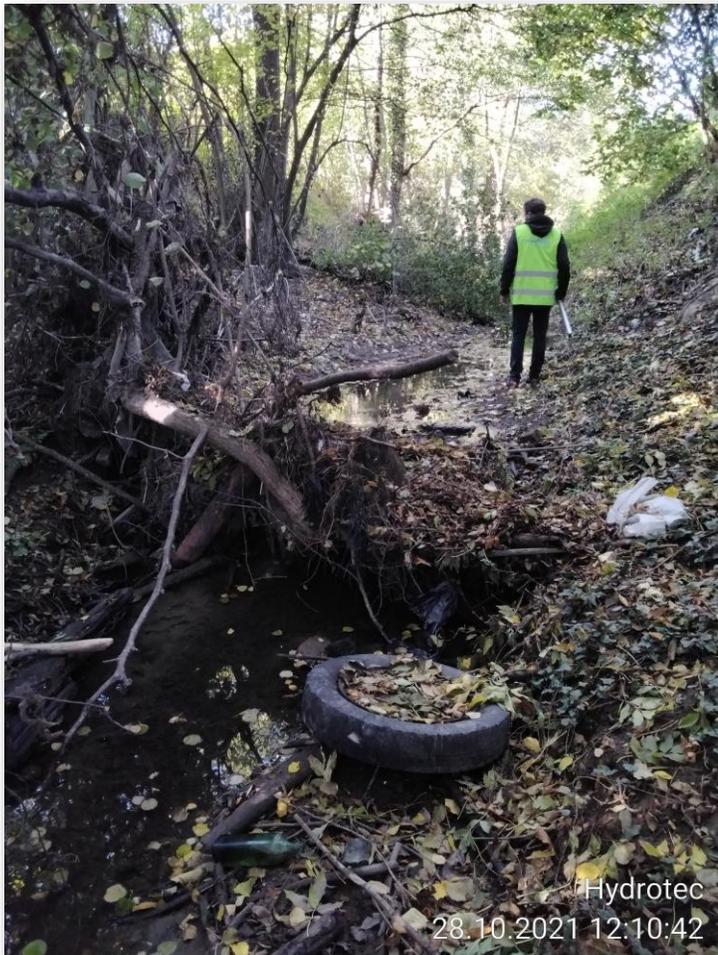
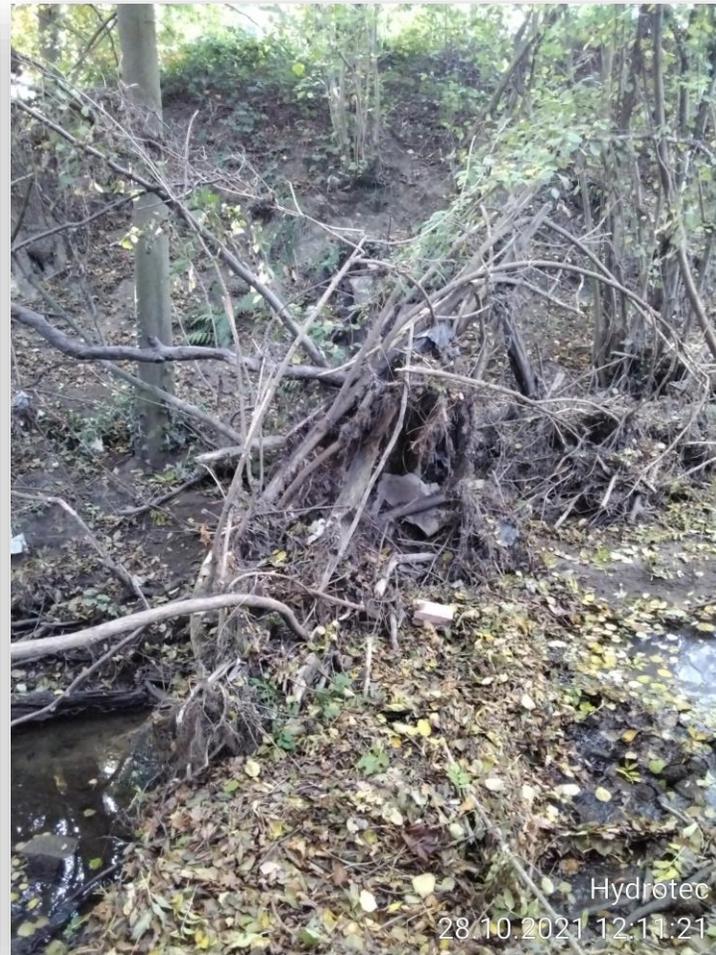
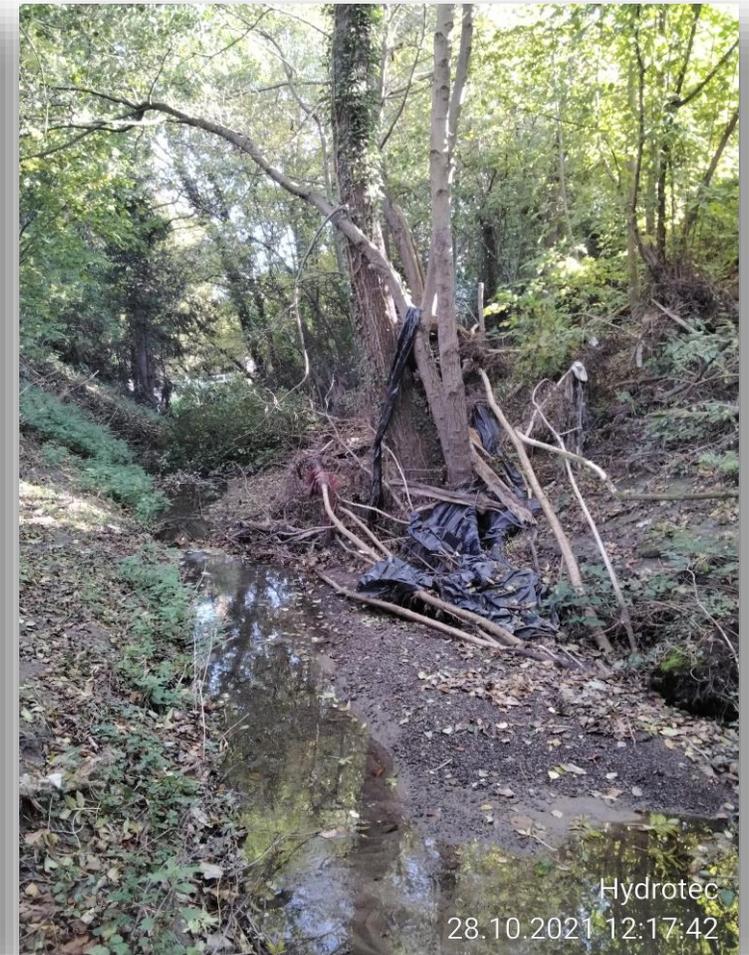
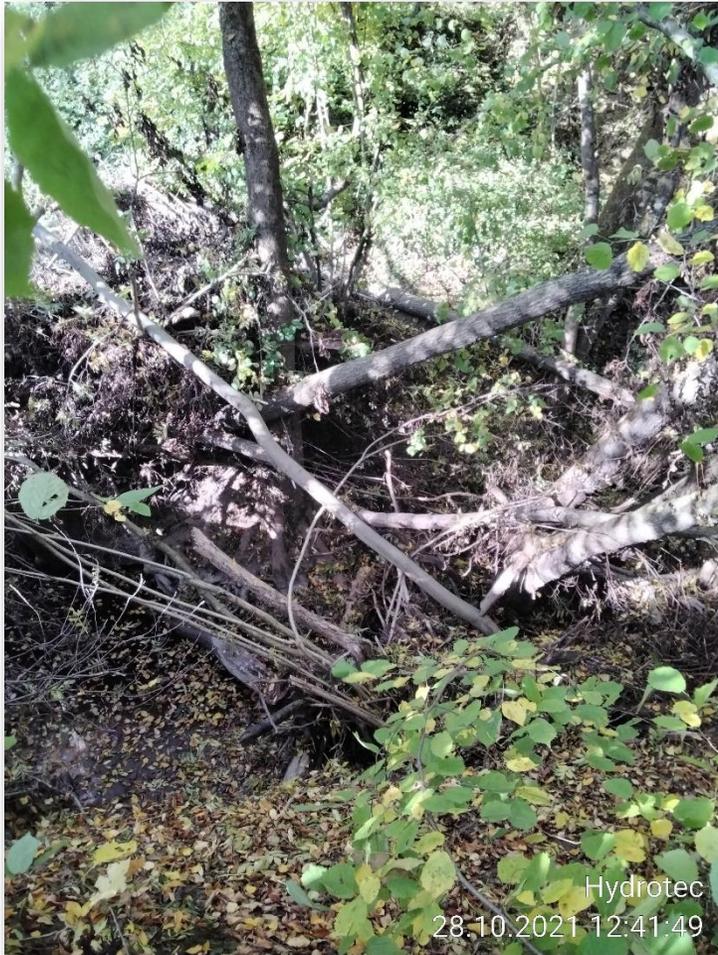
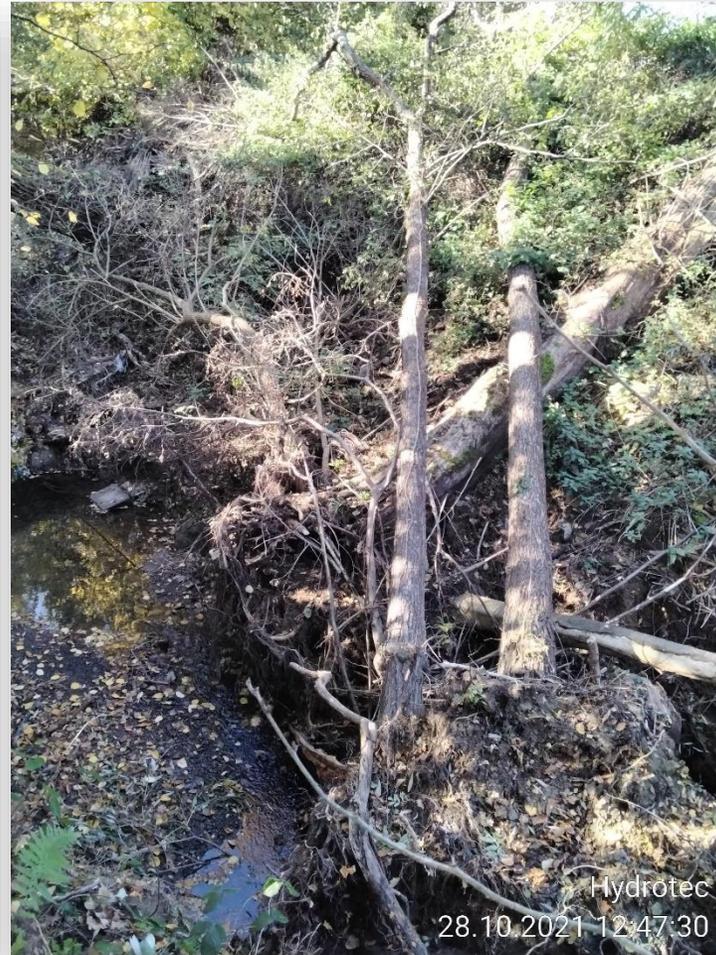
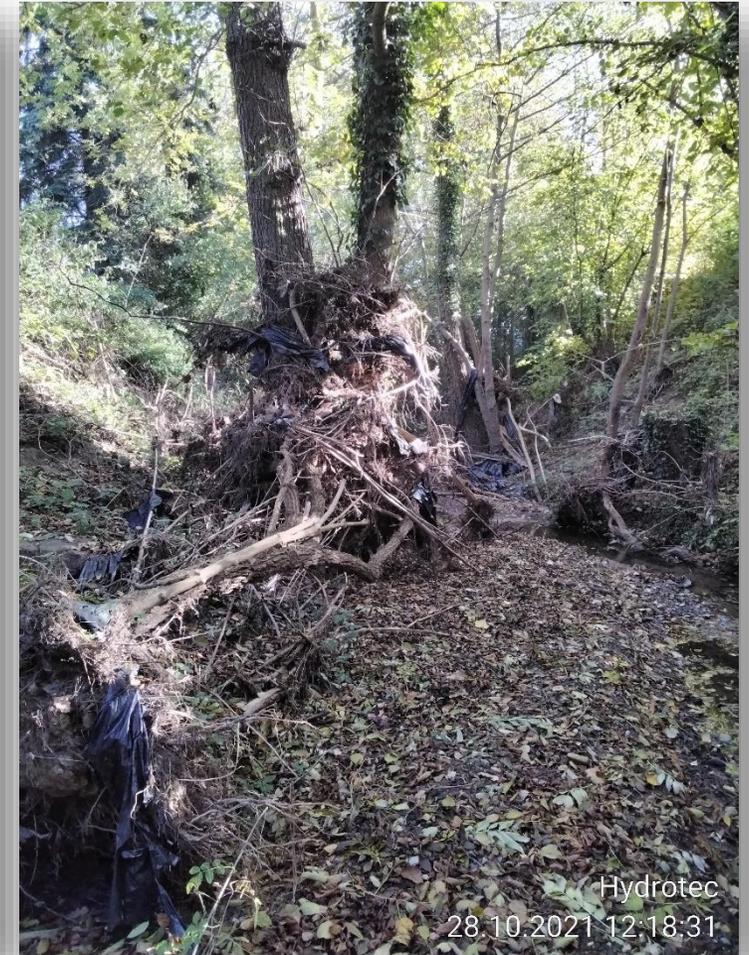
Gewässerbegehungen Hydrotec Oktober 2021

Gewässerbegehungen: Fokus „Einschnitt Altendorfer Bach“

- › Betrifft Einschnitt Altendorfer Bach
- › Entfernung von Totholz nicht vorgesehen
 - › Keine HW-Gefährdung für seitliche Nutzungen durch Überflutung oder Böschungsabbrüche
 - › Totholz hat positiven ökologische Effekt durch Erhöhung Strukturvielfalt, Prinzip der Gewässerrenaturierung, Maßnahme Bewirtschaftungsplan EU-WRRL
 - › Totholz verzögert Abfluss
 - › Große Baumstämme werden nicht ausgetragen, bei HW Juli 2021 nicht vorgekommen
 - › Abschwemmbares Material wird in Treibgutrechen unterhalb vor bebauten Bereichen zurückgehalten
 - › Räumung mit schwerem Gerät verursacht Schaden am Biotop
