**BAUVORHABEN**  
**AUSBAU DES SPITZBODENS UND**  
**ANBAU VON GAUBEN**  
 Hauptstrasse 16, 53340 Meckenheim  
 Gemarkung : Meckenheim  
 Flur : 2, Flurstück : 322

**ZEICHNUNG :**  
**LAGEPLAN**

**ZEICHNUNG :**  
**ANSICHTEN**

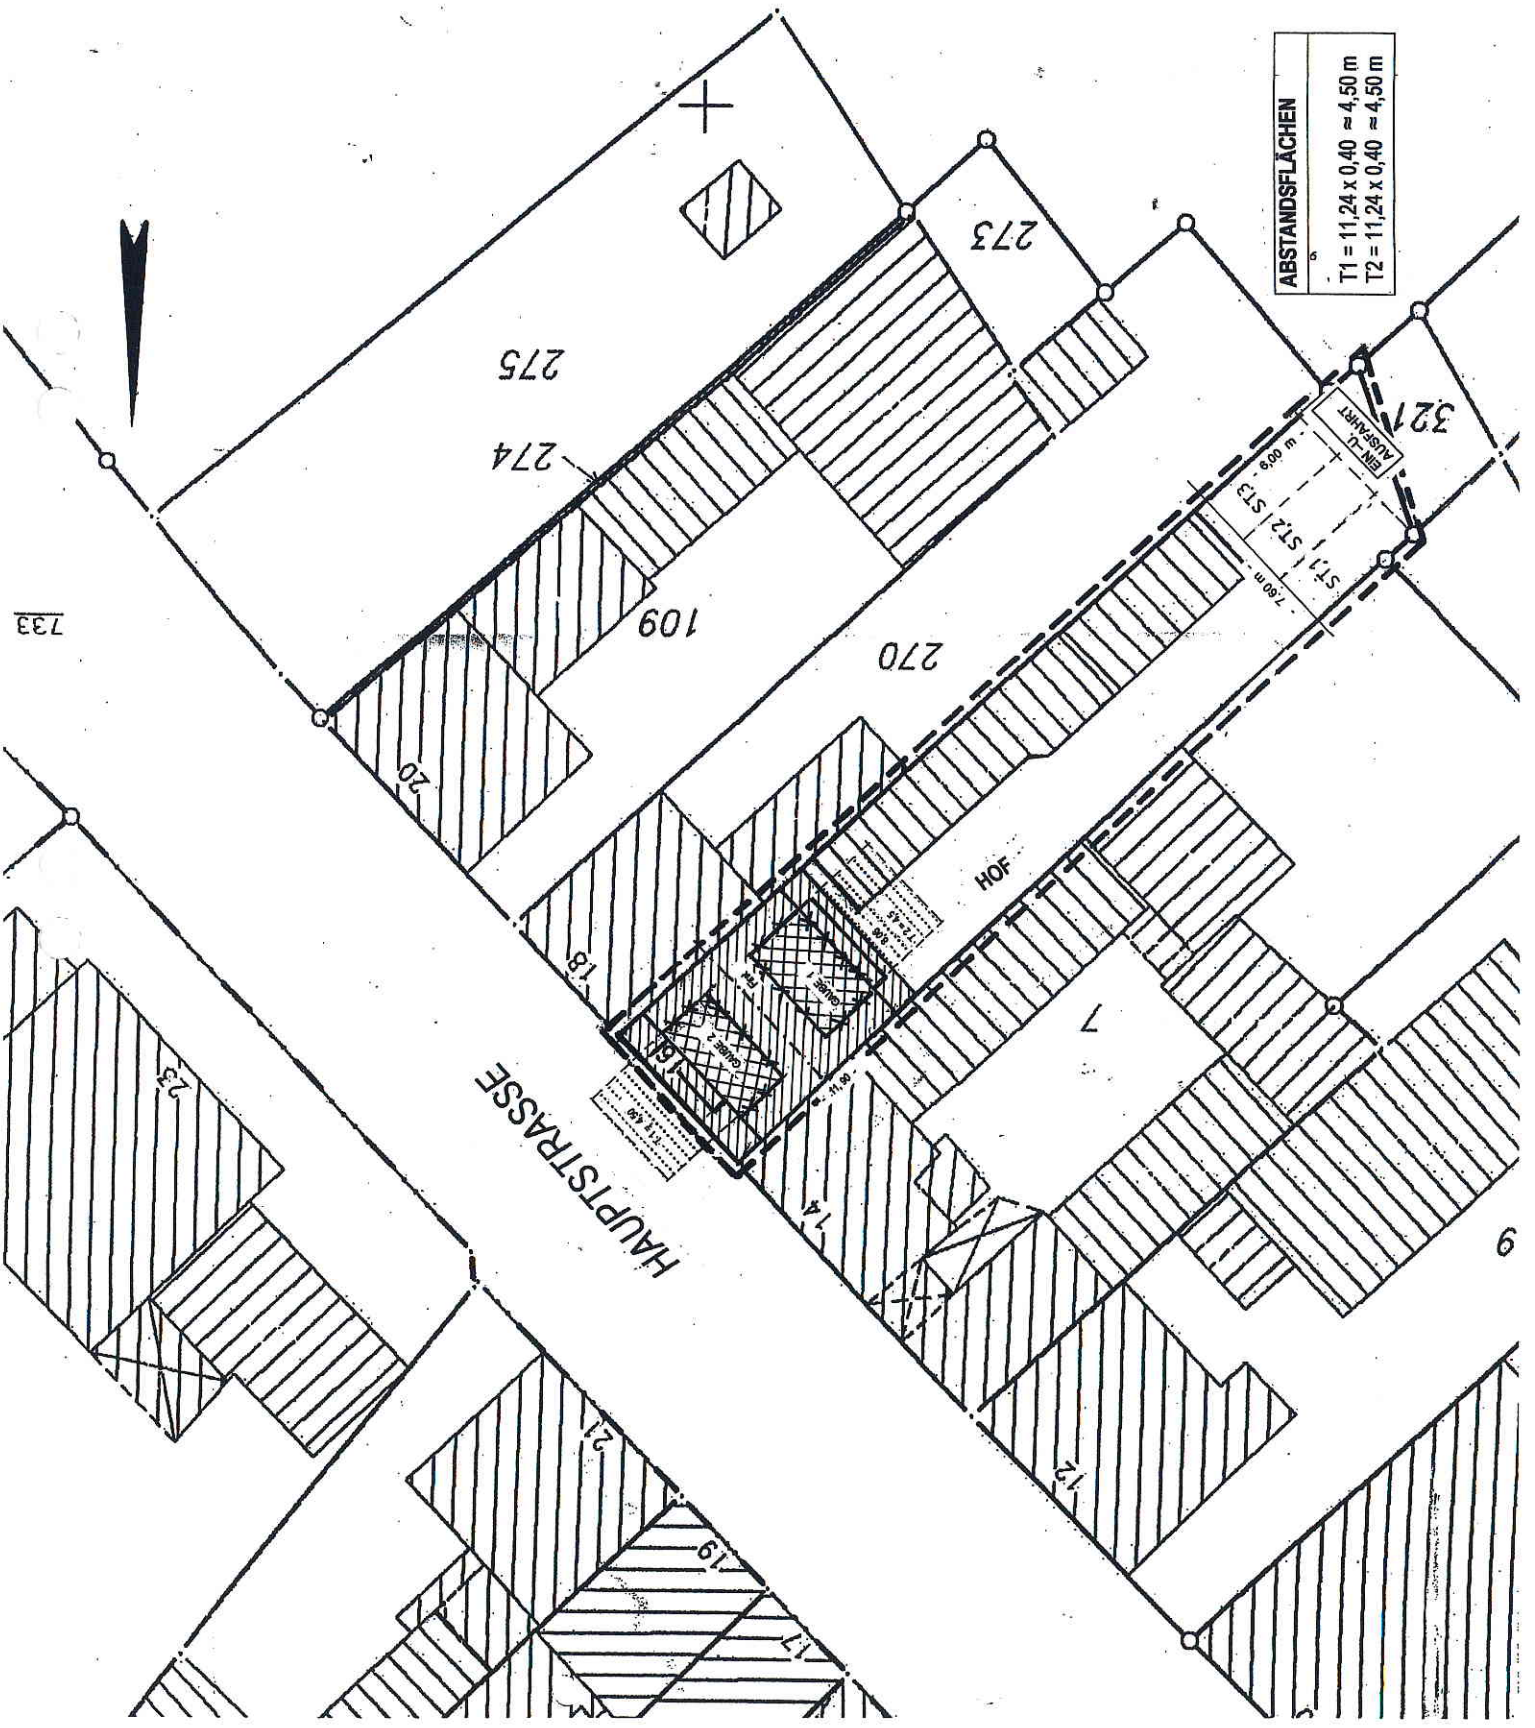
<b>ABSTANDSFLÄCHEN</b>
T1 = 11,24 x 0,40 ≈ 4,50 m
T2 = 11,24 x 0,40 ≈ 4,50 m

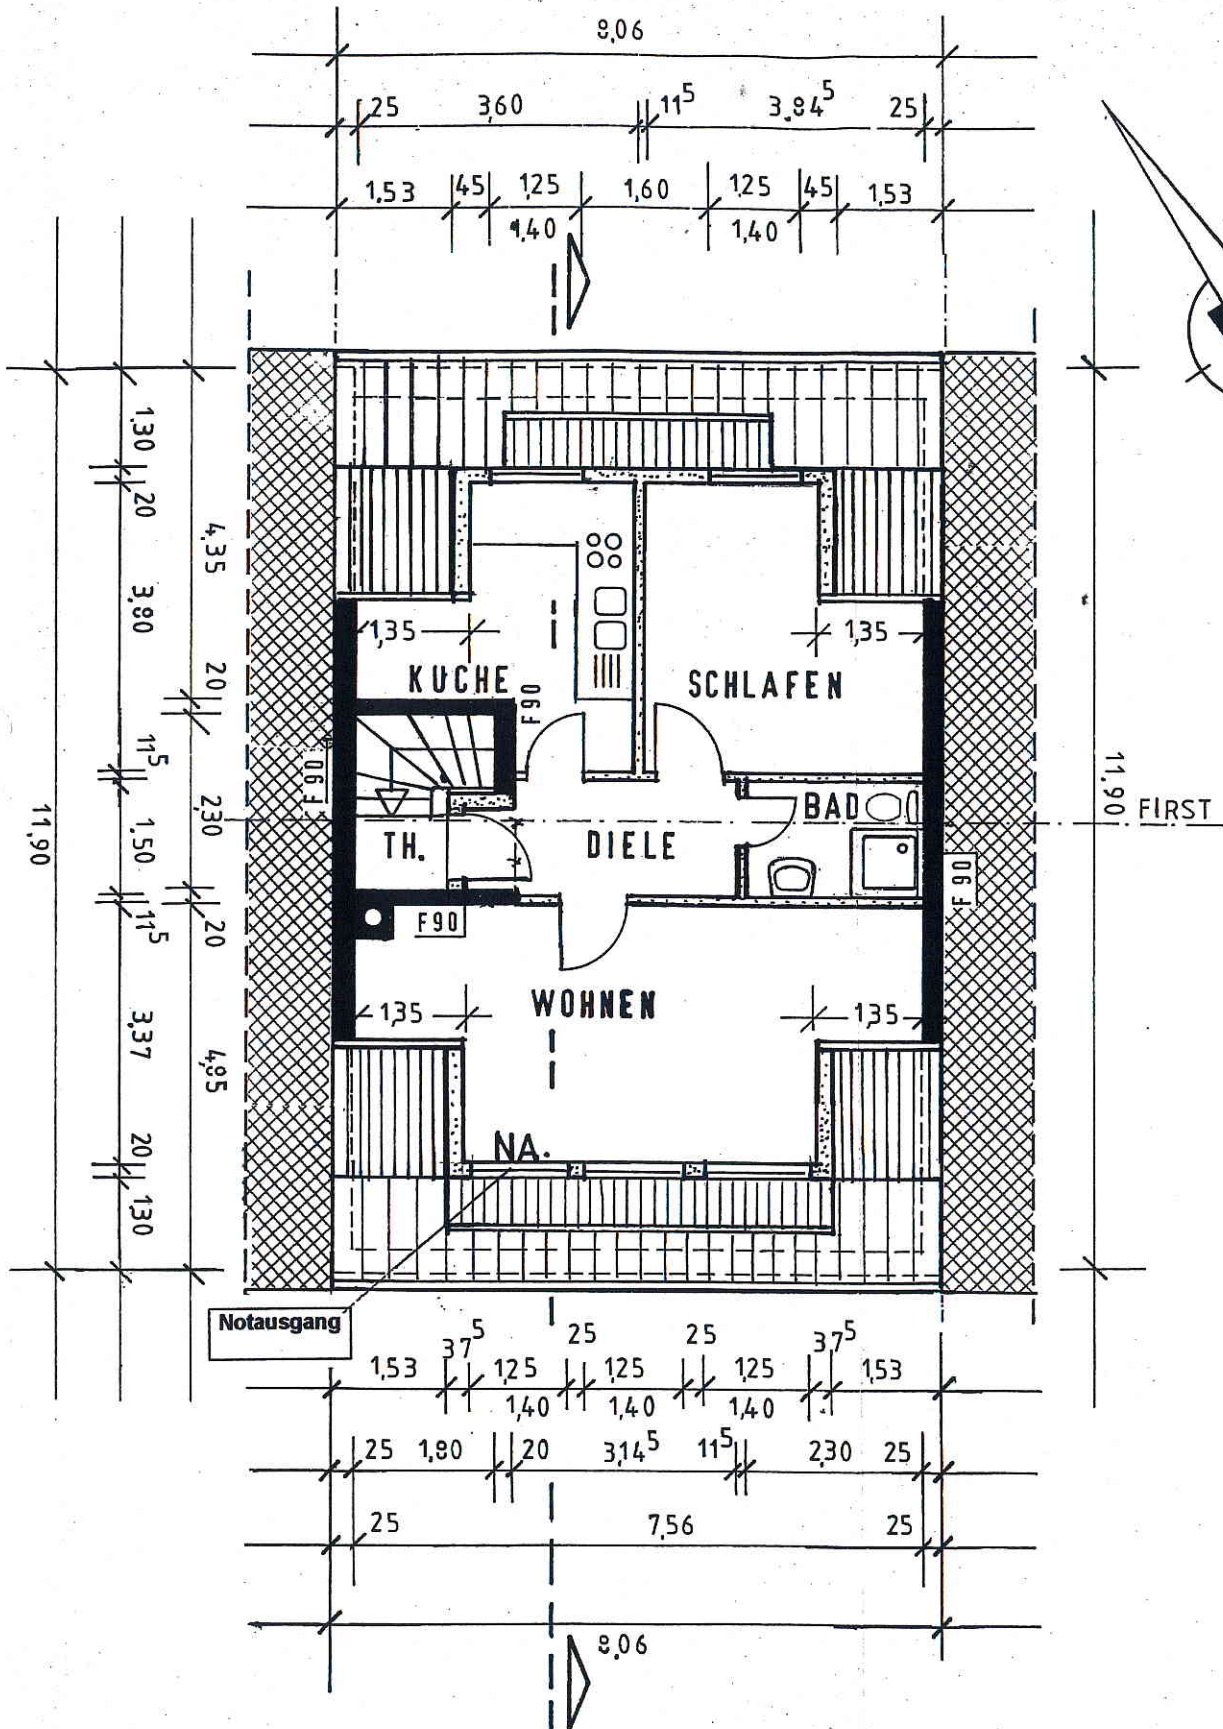
**GRUNDRISS VON SPITZBODEN**

Gaube sind neu  
Dachkonstruktion muss erneuert werden

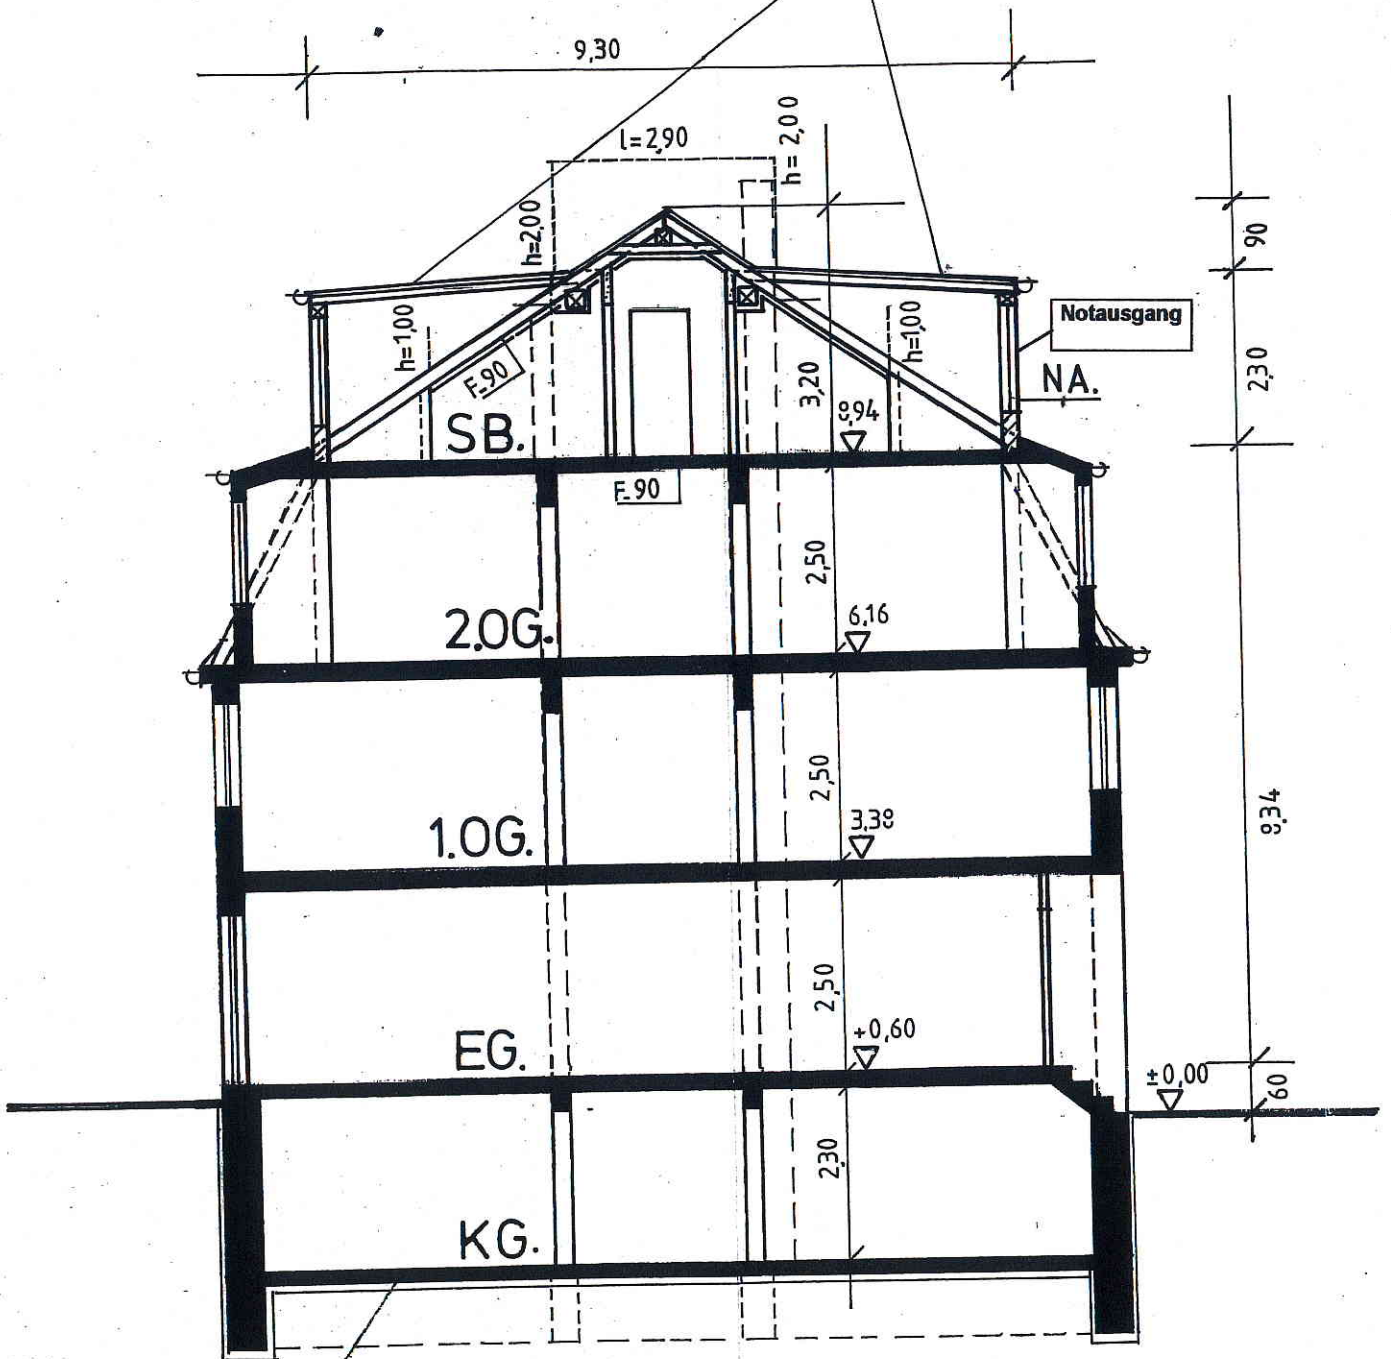
# SCHNITT

**ENTWÄSSERUNG § 40**  
DIE NEU ZU ERRICHTENDEN  
ENTWÄSSERUNGSLEITUNGEN  
SIND UNTER BEACHTUNG DER  
DIN 1986 AN DIE VORHANDENEN  
ENTWÄSSERUNGSLEITUNGEN  
ANZUSCHLIESSEN
